# The bridge over the river Cassibile: a structure in r/c Bowstring scheme dating 1930

## Il ponte sul Cassibile. Una struttura in c.a. tipo Bowstring del 1930

E. Lo Giudice<sup>1</sup>, G. L. Di Marco<sup>2</sup>, M. Gallo<sup>1</sup>, R. Mantione<sup>2</sup>

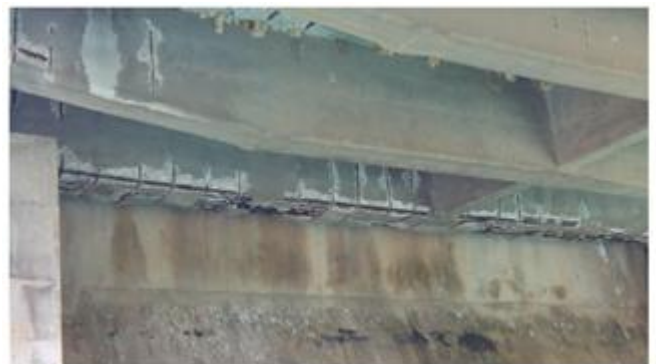
Gran parte degli elementi strutturali **sono affetti** da un avanzato stato di degrado, che si manifesta con la disgregazione o il distacco dello strato corticale di calcestruzzo. Molto estese sono le superfici in cui le armature sono ormai a vista; queste presentano un elevato grado di corrosione. Le armature longitudinali in forza del loro diametro non presentano ancora segni preoccupanti di restringimento della sezione, diversamente per quelle trasversali che sono fortemente assottigliate o completamente sfaldate.

Figure 4. Degradation of cross tested beam with concrete cover spalling and longitudinal and cross bars corrosion /Degrado del traverso di testata con espulsione del copriferro e corrosione delle barre longitudinali e trasversali.

Il degrado è dovuto ad un insieme di concause quali: l’elevata permeabilità del calcestruzzo, le condizioni ambientali aggressive in cui la struttura opera ed un prolungato dilavamento delle superfici laterali e intradossali dovuto alle acque piovane provenienti dalla sede stradale.

Circa gli eventuali interventi di risanamento corticale si è posta l'attenzione sulle possibili cause che hanno condotto all'inefficacia dell'intervento cui è stata sottoposta la struttura nel recente passato. Le cause di tale fenomeno sono da ricercarsi nella mancanza di preparazione del supporto e nell'impiego di malta ad elevato modulo elastico. Alla luce di queste osservazioni si è consigliato per i futuri interventi l'utilizzo di malte a basso modulo elastico ed una accurata preparazione della superficie di supporto e al trattamento della stessa con speciali malte aggrappanti.

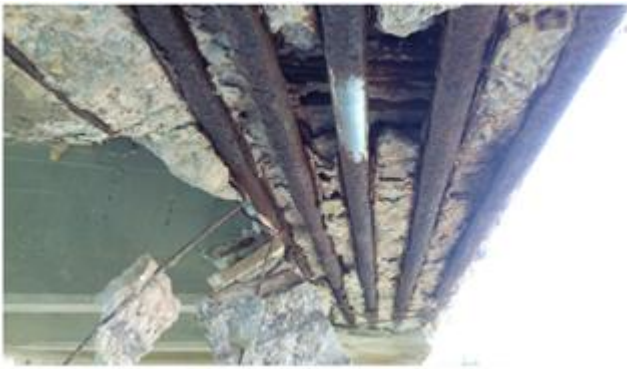
Figure 5. Thrust beam – Concrete cover expulsion, reinforcement corrosion /Trave reggispinta – Espulsione del copriferro, corrosione dell’armatura longitudinale e sfaldamento dell’armatura trasversale

Nello schema variato i coefficienti di sfruttamento ( $S_d/R_d$ ) ottenuti risultano essere maggiori all'unità per le verifiche a taglio lato acciaio, per l'evidente assenza di staffe nelle travi reggispinta e nei trasversi di bordo, difatti in questi elementi l'armatura a taglio risulta ormai inesistente a causa della corrosione. Risulta infine superare l'unità anche nella verifica a flessione la trave rompitratta.

Infine ove si ritenesse di incrementare la prestazione della trave reggispinta può valutarsi la possibilità dell'impiego di una lieve post-compressione eventualmente realizzata con cavi esterni opportunamente protetti dall'aggressività dell'ambiente.

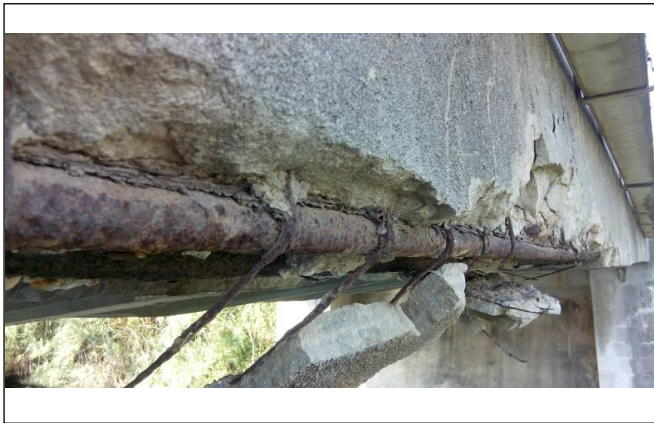
Figure 9. Bar state before preparation/Stato della barra prima della preparazione
