## **COLLASSO PARZIALE DI UN EDIFICIO IN C.A. AD AGRIGENTO**

Nel marzo del 2014, nella città di Agrigento, si è verificato un evento franoso che ha interessato il versante nord del viale prospiciente la Valle dei Templi; esso ha coinvolto nel suo evolversi un muro di sostegno in c.a. ed una porzione del banco calcarenitico sottostante. Il cedimento di questi ha investito violentemente un edificio a struttura in c.a. provocando il parziale collasso del telaio di facciata. Fortunatamente, all'ora in cui si è verificato l'impatto, nell'edificio si trovavano poche persone e la tragedia è stata scongiurata, ma i danni prodotti sono stati ingenti. La Protezione Civile è intervenuta immediatamente per ripristinare le condizioni di sicurezza del versante, delegando al condominio gli interventi di recupero strutturale del fabbricato. Lo stesso ente ha imposto inoltre che le operazioni di rimozione del materiale e degli elementi strutturali collassati fossero precedute da un propeedeutico intervento di messa in sicurezza dell'edificio. Si descrivono: lo scenario che ha provocato la frana, gli interventi di messa in sicurezza temporanea e di recupero strutturale. Vengono pure descritte le me

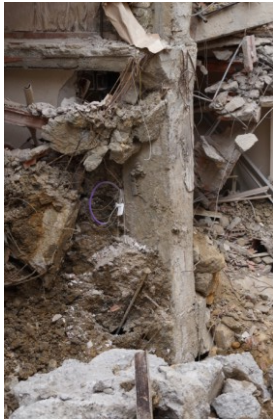
assi principali della città, prospiciente la Valle dei Templi, Viale della Vittoria. La frana ha coinvolto nel suo evolversi un poderoso muro di sostegno in c.a. ed investì violentemente un edificio condominiale a nove elevazioni, provocando ingenti danni agli elementi strutturali e il parziale collasso del primo telaio.

**Figura 1.** Pilastro e travi collassate

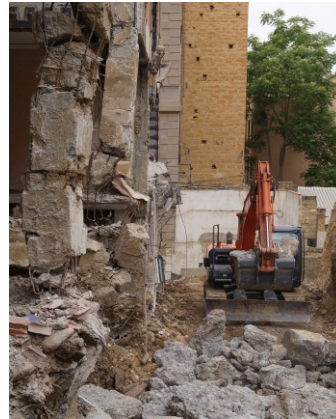
**Figura 2.** Prospetto Nord dopo la rimozione delle macerie

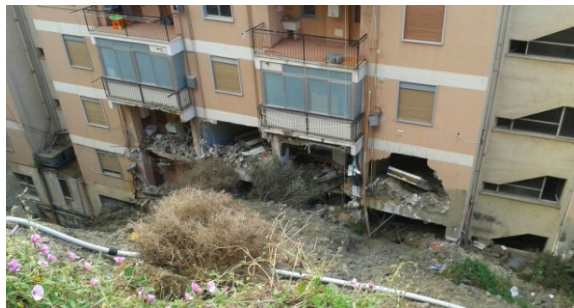
Parte del centro storico della città di Agrigento è costruita alle pendici di un pendio calcarenitico, la Rupe Atenea. Il 5 Marzo 2014, a seguito delle abbondanti piogge che da giorni si registravano nella zona, una porzione del versante nord del pendio è franata su uno degli

**Figura 3.** Prospetto Nord dopo la frana

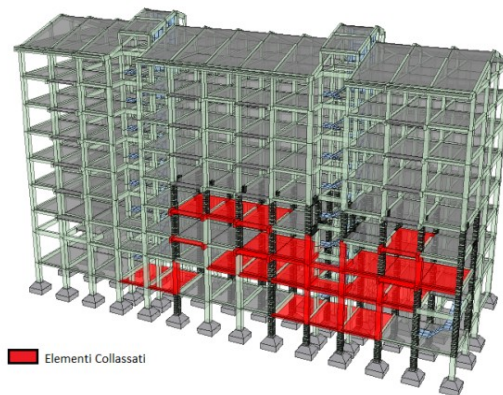
**Figura 4.** Vista assonometrica con individuazione degli elementi crollati

A seguito del rilievo e delle indagini preliminari svolte è emerso che gli elementi crollati, che non erano oramai in nessun modo in grado di assolvere funzione statica, erano localizzati nella porzione est del primo telaio, e comprendevano porzioni o intere pilastrate e travi e campi di solaio (in Figura 4 sono indicati in rosso tutti gli elementi compromessi).

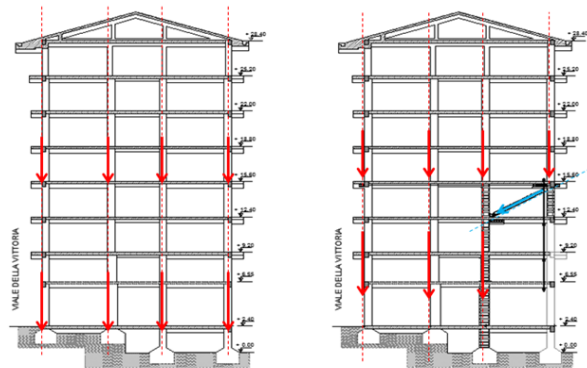
**Figura 5.a – 5.b** Confronto tra la configurazione Ante-frana e nella fase di messa in sicurezza temporanea

Di conseguenza si è scelto di affrontare la prima fase mediante un approccio denominato in letteratura tecnica "*Metodo del percorso di carico con deviazione* [1]; la deviazione del carico dal

telaio collassato a quello adiacente integro, è stata raggiunta tramite l'installazione di una serie di dispositivi provvisori e la realizzazione di interventi di rinforzo. In Figura 5b viene rappresentata schematicamente la configurazione nella fase di messa in sicurezza temporanea, in cui il carico, mediante il posizionamento dei puntoni telescopici, è stato fatto fluire all'interno del secondo telaio. Tale tipologia di intervento è stata preferita ai classici metodi utilizzati per la tempestività con cui poteva essere messa in atto e per l'esecuzione di operazioni poco invasive rispetto al danno presente.

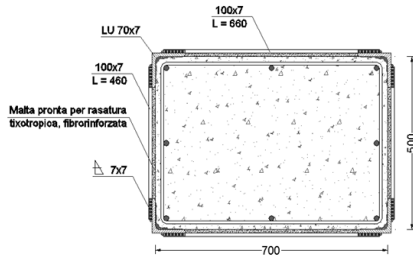
**Figura 6.** Dettaglio dell'intervento di incamiciatura in acciaio

I pilastri dal piano seminterrato fino ai nodi in cui dovevano convergere i puntoni telescopici, e comunque tutti quelli del primo telaio in adiacenza ad elementi collassati, sono stati oggetto di un intervento di rinforzo che ha permesso di ottenere un aumento sia della resistenza a taglio che della capacità portante assiale per effetto del confinamento. Questo è stato ottenuto tramite quattro angolari LU 70x7 disposti lungo l'intera lunghezza del pilastro e calastrelli aventi spessore di 7 mm e altezza di 100 mm, da saldare direttamente sugli angolari con un passo di 300 mm.

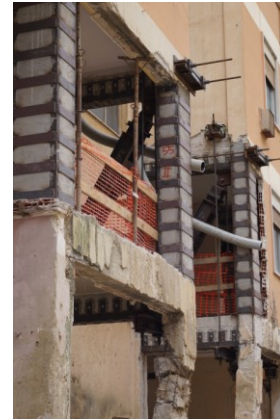
**Figura 7.** Vista dei pilastri incamiciati-piano secondo

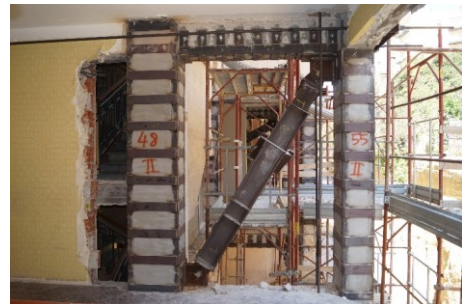
**Figura 9.** Vista dell'intervento di incamiciatura su travi e pilastri

Nelle zone di convergenza del puntone anche le travi sono state opportunamente rinforzate a taglio tramite l'inserimento di angolari LU 100x10 nei vertici dell'intradosso della trave e di bande aventi spessore di 10 mm e altezza di 100 mm, da saldare direttamente sugli angolari con un passo di 200 mm; quest'ultime vengono fissate alla trave con barre filettate  $\phi 20$  attraverso ancoraggi chimici.

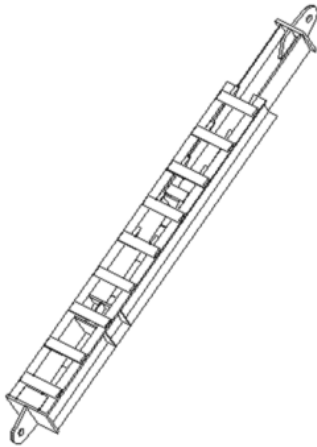
**Figura 10.** Puntone telescopico - assonometria

Successivamente la variazione della traiettoria del carico è stata ottenuta mediante l'inserimento di nove puntoni telescopici in carpenteria metallica al piano secondo e due puntoni di rinvio nel vano scala del piano primo. Le operazioni di messa in contrasto sono state eseguite tramite l'utilizzo di un martinetto idraulico, cui ogni puntone era dotato.

Gli undici puntone installati erano di due tipi: A (puntone telescopico) e B (puntone di rinvio), entrambi realizzati utilizzando profili UPN accoppiati; l'elemento telescopico è stato realizzato con profili HEB.

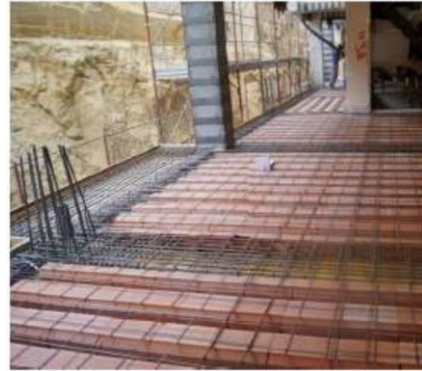
**Figura 13** Ricostruzione elementi collassati

La fase finale delle lavorazioni, "messa in sicurezza definitiva", ha previsto la preventiva demolizione degli elementi collassati, i quali grazie alla messa in tensione dei puntone non assolvevano ormai alcuna funzione portante, e la successiva ricostruzione di questi con materiali aventi caratteristiche meccaniche adeguate.

La continuità tra gli elementi esistenti e quelli ricostruiti è stata ottenuta predisponendo degli inghisaggi tramite ancorante chimico e barre ad aderenza migliorata.

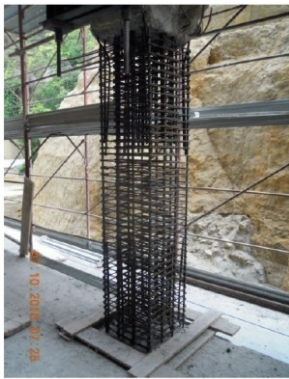
**Figura 14.** Vista pilastro 53 durante la ricostruzione

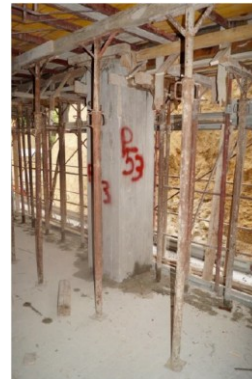
**Figura 15.** Vista pilastro 53 dopo la ricostruzione
