ADEGUAMENTO SISMICO DI UN CAPANNONE IN C.A. CON COPERTURA A VOLTA

THE SEISMICAL RETROFITTED OF AN RC INDUSTRIAL BUILDING WITH VOULT STRUCTURE

Elio Lo Giudice,
Valentina Carlisi
Laboratorio DISMAT Srl
92024 Canicattì (AG), Italia
eliologiudice@dismat.it
valecarlisi@libero.it

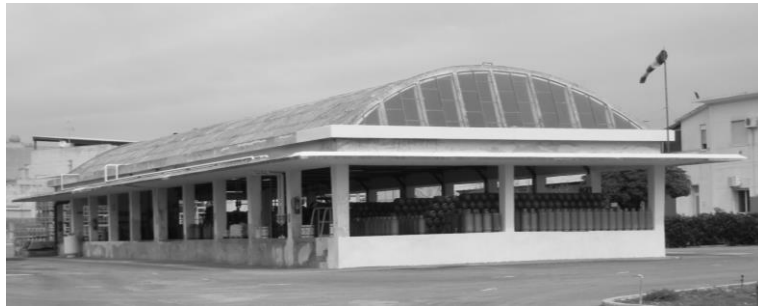
Fig. 1 Vista d'insieme del capannone di imbottigliamento

La struttura nel suo complesso pur non presentando gravi segni di dissesto mostrava in alcune sue parti strutturali serie manifestazioni di degrado; in particolare, alcuni pilastri presentavano la fessurazione dello strato corticale avente funzione di copriferro mentre i pilastrini della copertura erano presentavano degrado causato da infiltrazione d'acqua.

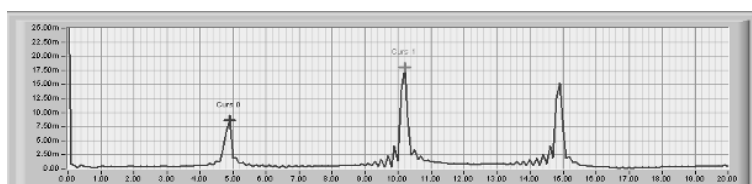
Di particolare interesse sono state le prove dinamiche effettuate per determinare la sollecitazione delle catene reggispinta, di seguito si riportano lo spettro di risposta tipico e la tabella riassuntiva dei valori dello sforzo stimato per tutte le catene.

Fig. 4 Spettro delle frequenze registrate dall'accelerometro

Condizioni di vincolo		Modo di vibrare	ω	f	Carico assiale
Primo estremo	Secondo estremo	n	[rad/sec]	[Hz]	N [k]
Appoggio	Appoggio	1	30.788	4.9	51590.00
Appoggio	Appoggio	2	64.089	10.2	54712.02
Appoggio	Appoggio	3	93.622	14.9	49758.51
Valore Medio carico sulla fune					52020.18 N

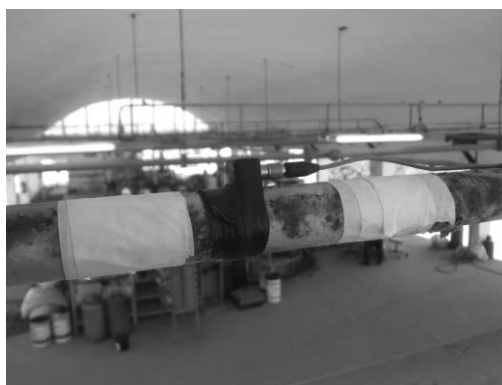
Fig. 6 Posizionamento dell'accelerometro sulla catena

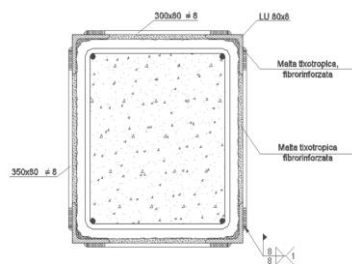
Fig. 7 Dettaglio incamiciatura in acciaio

L'intervento di rinforzo su tutti i pilastri ha permesso di conseguire l'aumento della resistenza a pressoflessione e a taglio, mediante confinamento ottenuto con quattro profili angolari 80x80 disposti lungo l'intera lunghezza del pilastro e collegate da calastrelli aventi spessore di 8 mm e altezza di 80 mm, saldati direttamente sugli angolari con un passo di 280 mm.

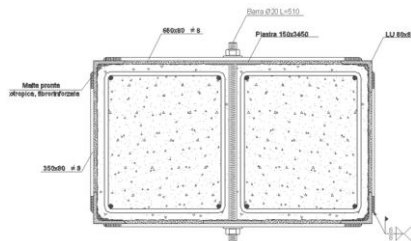
Fig. 9 Dettaglio solidarizzazione pilastri centrali

In corrispondenza del giunto tecnico è stata prevista la solidarizzazione dei due pilastri adiacenti utilizzando per entrambi lo stesso sistema di confinamento in acciaio in corrispondenza dei due lati lunghi del pilastro al fine di evitare un pericoloso fenomeno di "martellamento" dell'una parte del fabbricato sull'altra in caso di evento sismico.

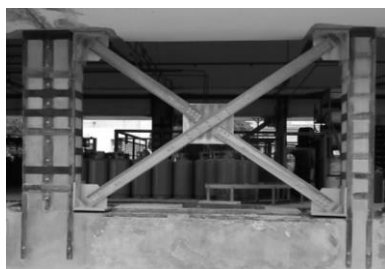
Fig. 11 Vista frontale controvento parete

Tale intervento ha comportato l'inserimento di una struttura ausiliaria che lavorasse in parallelo con quella esistente per fronteggiare l'azione sismica. Esso ha previsto l'utilizzo di due controventi di tipo a "Croce di S. Andrea" disposti nel campo centrale del lato più lungo della struttura. Le aste sono state realizzate con profili accoppiati UPN 160 collegati ai telai in c.a. mediante piastre e barre filettate. Tutti i collegamenti sono stati di tipo bullonato.

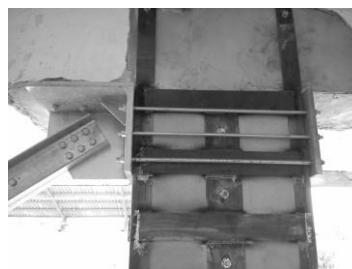
Fig. 12 Fissaggio alla testa del pilastro

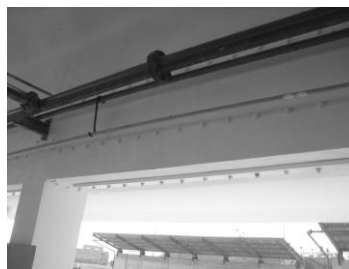
Fig. 14 Intervento su trave perimetrale

Dall'analisi statica sulle travi è emersa l'inadeguatezza dell'armatura trasversale dunque l'intervento ha previsto l'inserimento di staffe assemblate in opera, costituite da piattine larghe 40 mm e spessore di 5 mm, fissate superiormente e inferiormente da tasselli ad espansione aventi diametro M20 e lunghezza di 170 mm. Poiché le piattine non arrivano sino all'intradosso della trave a causa della pensilina, per fronteggiare le azioni di scorrimento, sono stati inseriti dei tasselli chimici inghisati all'intradosso della stessa.

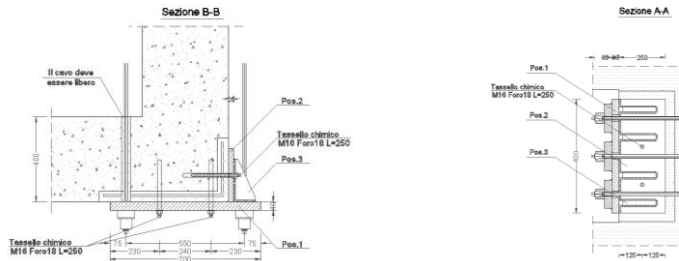
Fig. 15 Particolari del sistema di post-compressione

5.5 Rinforzo dei due telai di testata della trave perimetrale tramite post-tensione
È stato previsto un sistema di post-tensione esterna nelle travi perimetrali di testata al fine di diminuire l'elevato sforzo di trazione a cui erano sottoposte ed in considerazione della ridotta quantità di armatura longitudinale presente. L'intervento ha previsto l'applicazione di due piastre ancorate alle estremità delle travi, tramite tasselli chimici opportunamente disposti, in cui erano presenti i fori per l'alloggiamento di sei trefoli tipo compatto inguainato. Il tiro è stato realizzato tramite coppie di martinetti monotrefoli.

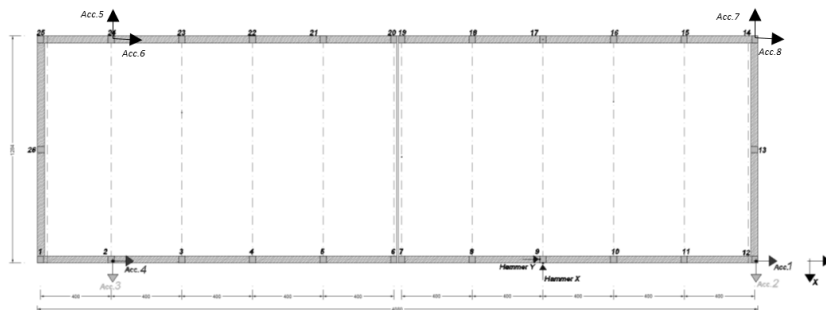
Le prove condotte sotto forzante di tipo impulsiva hanno restituito, dopo opportune elaborazioni dei segnali acquisiti, le frequenze proprie della struttura (vedi Figura 18).

Fig. 18 Schema posizionamento strumentazione

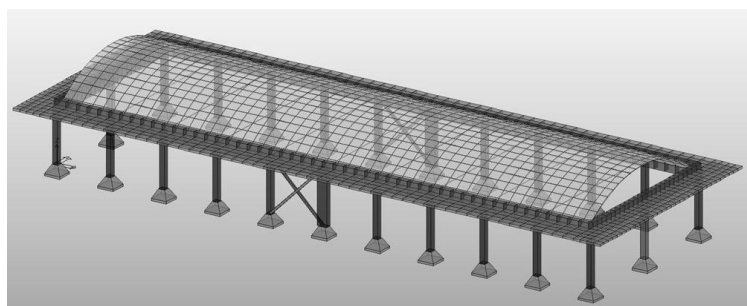
Fig. 19 Vista assonometrica del modello FEM post-intervento

Frequenze sperimentali (Hz)	Frequenze teoriche (Hz)	Differenza (%)	
f_1 (lato corto)	4.1	3.96	-3.42
f_2 (torsionale)	6.6	5.75	-12.88
f_3 (lato lungo)	9.2	9.17	-0.33

Dal confronto dei dati sperimentali ottenuti nelle due fasi è possibile rilevare un incremento delle frequenze fondamentali di vibrazione della struttura a seguito degli interventi di adeguamento sismico.
