**MESSA IN SICUREZZA E MIGLIORAMENTO SISMICO
DI UN EDIFICIO IN C.A. DANNEGGIATO DA UNA FRANA
AD AGRIGENTO**

**SEISMICALLY IMPROVEMENT
OF A RESIDENTIAL RC BUILDING PARTIALLY COLLAPSED
DUE TO A LANDSLOW IN AGRIGENTO CITY**

Elio Lo Giudice,
Valentina Carlisi
Laboratorio DISMAT srl
92024 Canicattì (AG), Italia
eliologiudice@dismat.it
valecarlisi@libero.it

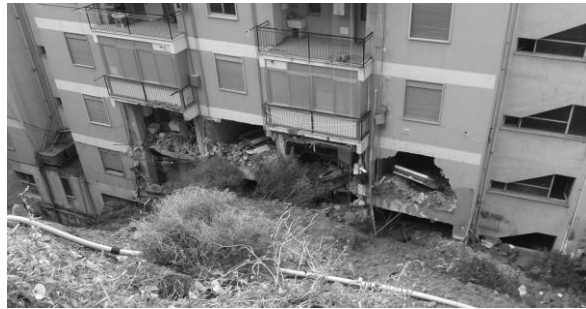
Fig. 1. Prospetto Nord

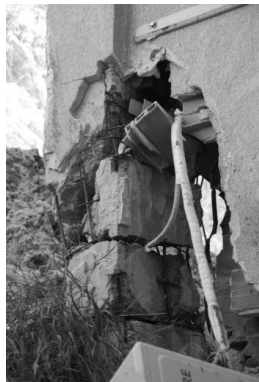
Fig. 2. Pilastro 55 – Piano primo

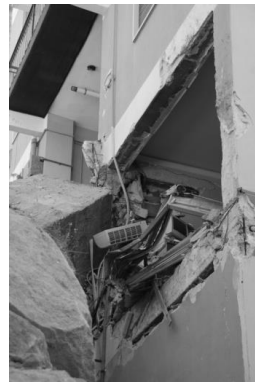
Fig. 3. Trave 51-52 impalcato piano ammezzato

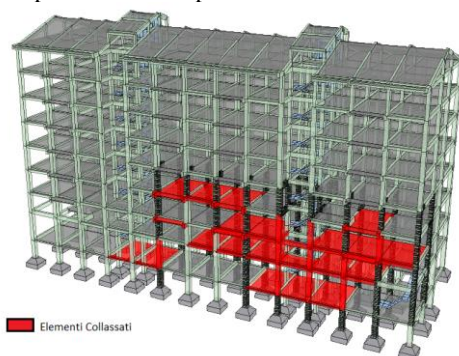
La necessità di predisporre dei presidi per la sicurezza temporanea è stata dettata dall'esigenza di garantire la sicurezza durante lo sgombero delle macerie e dei massi ciclopici in adiacenza all'edificio. Preliminarmente è stato predisposto un piano d'indagine finalizzato alla conoscenza della posizione, tipologia e caratteristiche meccaniche degli elementi strutturali dell'edificio e all'identificazione delle parti collassate. Da tali operazioni, rese particolarmente onerose dalle condizioni in cui versava il cantiere ovvero dall'impossibilità di raggiungere alcune aree dell'edificio, è emerso che gli elementi compromessi erano localizzati nel primo telaio longitudinale del prospetto Nord e in particolare nella porzione est.

Fig. 4. Vista assonometrica con individuazione degli elementi collassati

Il progetto redatto ha previsto la canalizzazione del carico che gravava sulla porzione di struttura danneggiata sulla parte integra, vista l'impossibilità degli elementi collassati di assolvere alla loro funzione. L'approccio scelto, per lo studio del funzionamento statico, è denominato in letteratura *"Metodo del percorso di carico con deviazione"* [1]. La variazione della traiettoria del carico è stata ottenuta mediante l'inserimento di puntoni telescopici in acciaio.

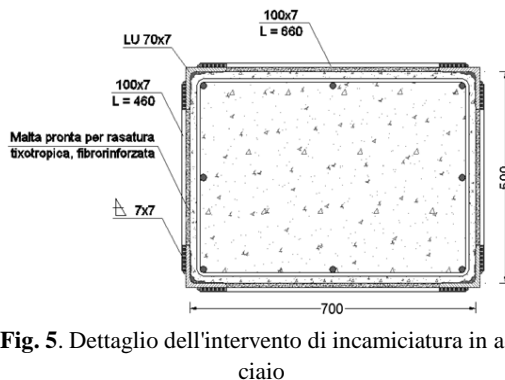
Fig. 5. Dettaglio dell'intervento di incamiciatura in acciaio

I pilastri in cui dovevano convergere i puntoni telescopici, e comunque tutti quelli del primo telaio in adiacenza ad elementi collassati, sono stati oggetto di un intervento di rinforzo; che ha permesso di ottenere un aumento della resistenza a taglio e della capacità portante assiale. Sono stati impiegati quattro angolari LU 70x7 disposti lungo l'intera lunghezza del pilastro e calastrelli aventi spessore di 7 mm e altezza di 100 mm, con un passo di 300 mm.

- Puntellamento delle travi e del solaio gravanti sul pilastro, per permettere lo scarico dell'elemento;
- Demolizione del copriferro del calcestruzzo;
- Demolizione dei tramezzi o dei tamponamenti confinanti con il pilastro per consentirne l'aumento della sezione e agevolare le lavorazioni successive;
- Smusso degli spigoli;

- Collocazione degli angolari e loro temporaneo bloccaggio con morsetti;
- Rasatura con malta delle facce del pilastro per l'intero spessore degli angolari;
- Saldatura a cordone d'angolo delle bande.

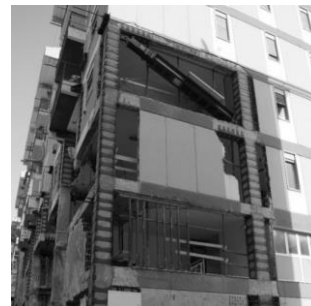
Fig. 6. Vista della pilastrata d'angolo dopo l'intervento

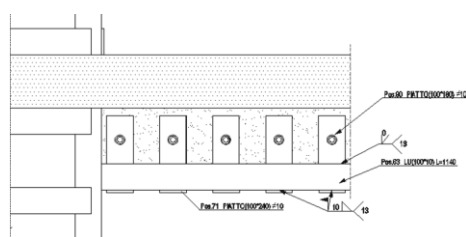
Fig. 7. Dettaglio intervento rinforzo delle travi

Il rinforzo a taglio delle travi, nella porzione vicina al nodo in cui converge il puntone, è stato ottenuto tramite l'inserimento di angolari LU 100x10 nei vertici dell'intradosso della trave e di bande aventi spessore di 10 mm e altezza di 100 mm, da saldare direttamente sugli angolari con un passo di 200 mm; quest'ultime vengono fissate alla trave mediante barre filettate $\phi 20$ inghisate al cls con ancorante chimico.

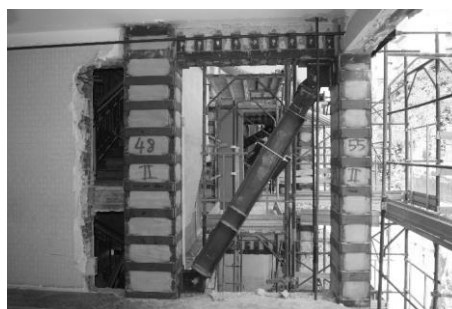
Fig. 8. Vista dell'intervento di incamiciatura

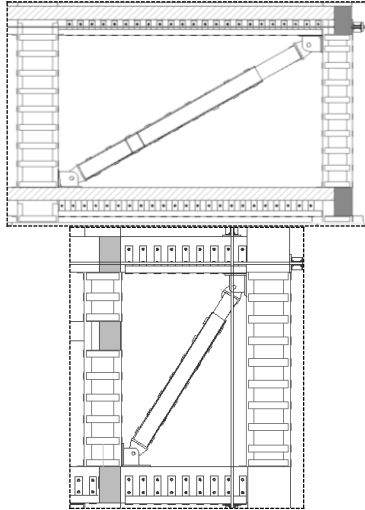
Fig. 9. Puntoni telescopici Tipo A e Tipo B

In totale sono stati impiegati undici puntoni: nove della tipologia A (puntone telescopico) nei telai del piano secondo e due della tipologia B (puntone di rinvio) nel vano scala del primo piano. Entrambi sono stati realizzati utilizzando profili UPN accoppiati, rispettivamente di dimensioni 300 e 240 mm, per i montanti e calastrelli di dimensioni 100x15 mm ad interasse rispettivamente di 400 e 300 mm; l'elemento telescopico è stato realizzato con profili HEB.

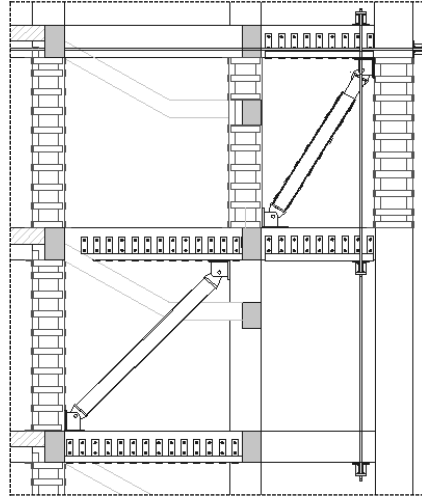
Fig. 10. Puntoni telescopico di rinvio.

I nodi del puntone sono stati progettati come cerniere flessionali realizzati con perni e piastre opportunamente dimensionati collegati agli elementi in c.a. esistenti. I due puntoni di rinvio fissi sono stati inseriti nei telai che racchiudono il corpo scala, vista l'impossibilità di rinforzare i primi pilastri utili, sommersi dal materiale proveniente dalla frana.

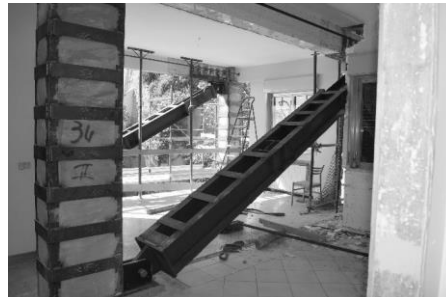
Fig. 12. Vista puntoni telescopici primo e secondo
telaio

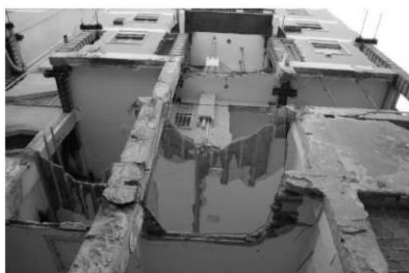
Fig. 13. Vista del prospetto Nord

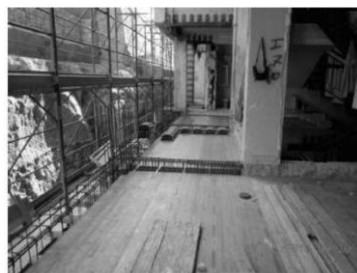
Fig. 14. Ricostruzione elementi crollati

In questa seconda fase si è provveduto alla rimozione delle parti di struttura crollate o danneggiate e la successiva ricostruzione con materiali aventi caratteristiche meccaniche adeguate. Ricostruiti tutti gli elementi danneggiati, si è proceduto allo smontaggio dapprima delle barre verticali successivamente del puntone e per ultimo le barre orizzontali; la rimozione delle varie parti ha permesso di far confluire i carichi nei nuovi elementi in c.a.
