# INDAGINI NON DISTRUTTIVE E CARATTERIZZAZIONE DINAMICA DI UN VIADOTTO FERROVIARIO IN MURATURA SULLA LINEA FERROVIARIA CANICATTÌ -GELA-COMISO

A seguito della velocizzazione della linea ferroviaria Canicattì-Gela-Comiso è stato necessario valutare le condizioni statiche di un campione rappresentativo di manufatti sottoposti alle nuove e più gravose condizioni di carico. Particolare attenzione è stata posta al viadotto in muratura a sette arcate avente lunghezza complessiva pari a 101,20 m posto alla progressiva 187+450. Il livello di conoscenza del manufatto è stato raggiunto mediante un accurato rilievo geometrico integrato da una campagna di rilevazioni sperimentali condotte in situ ed in laboratorio sulla base di un protocollo di indagini in cui si è fatto ampio ricorso a tecniche non distruttive. Nel lavoro si illustrano anche i risultati delle prove di caratterizzazione dinamica che sono stati utilizzati per calibrare il modello FEM della struttura.

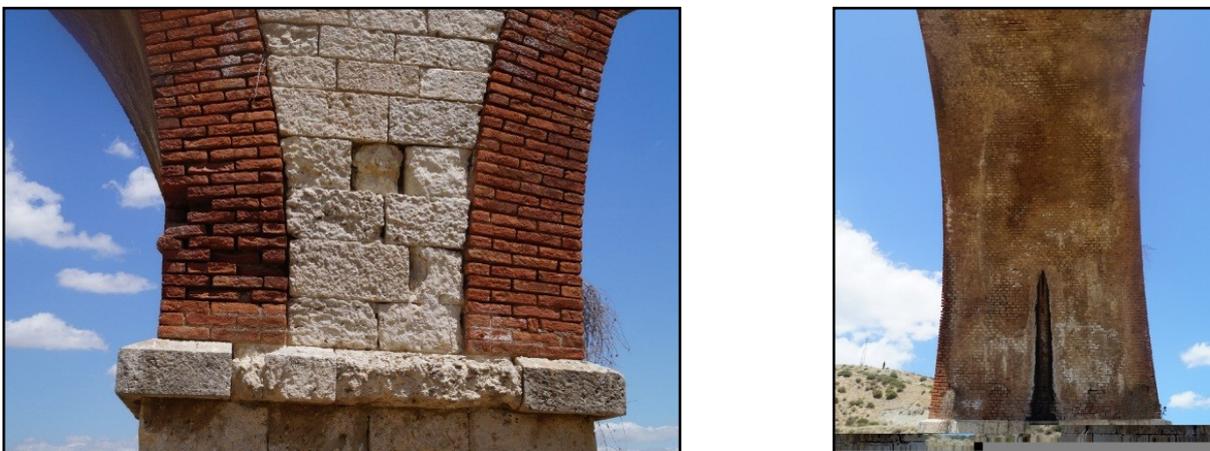
Il viadotto è apparso in buone condizioni di conservazione, tuttavia si è riscontrata la presenza di segni di degrado all'intradosso delle volte e sulle pile, questo è essenzialmente causato dal cattivo funzionamento del sistema di smaltimento delle acque meteoriche, infatti è particolarmente soggetta a degrado la porzione di volta in corrispondenza del doccione. Sono inoltre presenti efflorescenze saline all'intradosso della volta e si nota la disgregazione dei giunti di malta nelle zone maggiormente battute dagli agenti meteorici (prospetto lato valle).

**Figura 5** Disgregazione giunti di malta e degrado in corrispondenza del doccione

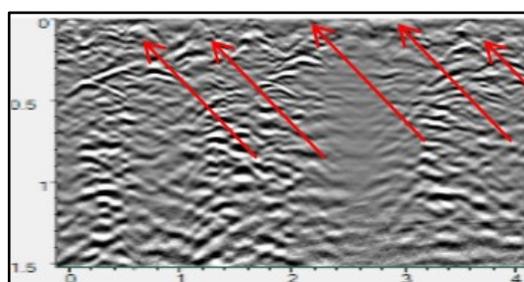
Lo schema tipo utilizzato per l'esecuzione di tali indagini è quello mostrato in Figura 6, vengono riportati alcuni dei radargrammi maggiormente rappresentativi. Da questi si nota come la muratura, anche in profondità, non presenti disomogeneità, ma sono visibili lievi anomalie locali ed isolate (rettangoli in rosso e picchi iperbolici segnati dalle frecce in rosso) che indicano la carenza di malta tra i blocchi di pietra.

**Figura 7** Picchi iperbolici

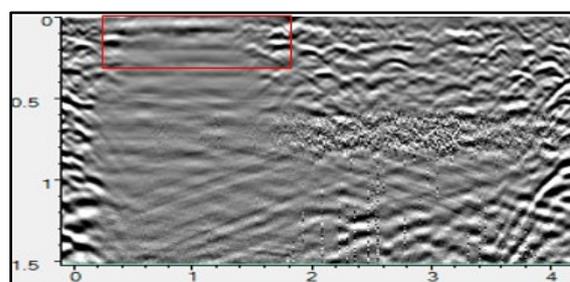
**Figura 8** Lieve attenuazione del segnale

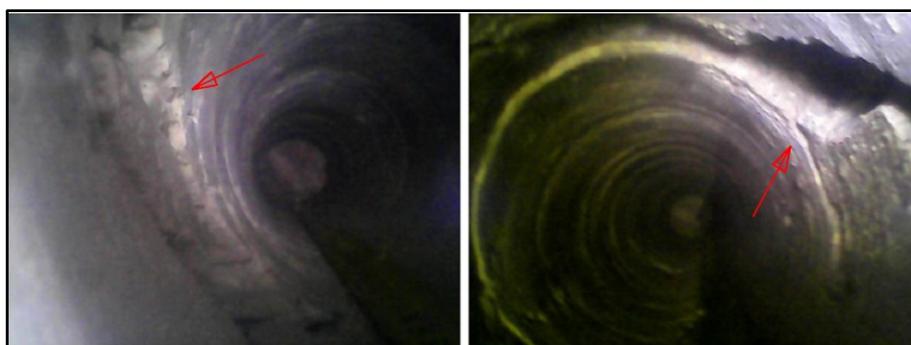
L'indagine mediante GeoRadar è stata calibrata tramite indagini visive in profondità con endoscopio. Queste, d'altra parte hanno confermato i dati rilevati mediante tecnica Georadar, infatti la muratura risulta uniforme sia nelle sottostruttura che nelle volte, si evidenziano lievi cavità dovute alla disgregazione dei giunti di malta. E' stato inoltre possibile discriminare lo spessore dei vari strati che compongono le diverse parti dell'opera, ed in particolare gli strati di rinfiacco e riempimento (vedi Figura 4).

**Figura 9** Immagine indagine endoscopica – Pila 2 – Profondità 88 cm (sn) e 58 cm (dx)
