# INDAGINI NON DISTRUTTIVE SUL PONTE AD ARCO IN C.A. SUL FIUME CASSIBILE

E. Lo Giudice<sup>1</sup>, G.L. Di Marco<sup>2</sup>, M. Gallo<sup>1</sup>, R. Mantione<sup>2</sup>, V. Carlisi<sup>1</sup>

## SOMMARIO

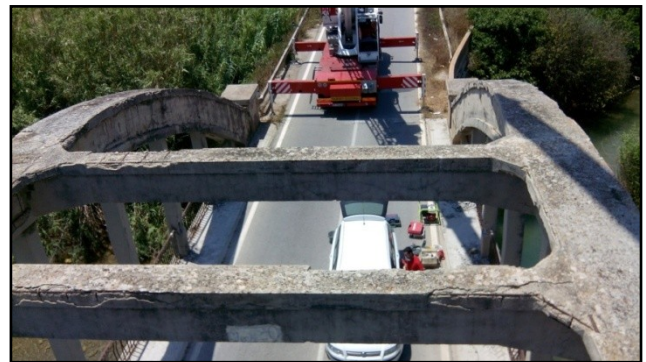
Le fasi preliminari dello studio hanno riguardato il rilievo geometrico-strutturale, quello del quadro fessurativo e dello stato di degrado. È emerso che l'opera era interessata da uno stato di degrado rilevante che aveva colpito le parti corticali degli elementi in calcestruzzo armato con conseguente espulsione del copriferro ed aggressione delle armature, tuttavia il degrado non aveva indotto particolari

**Figura 2** – Monta. Distacco del copriferro

deterioramenti della armature longitudinali. Diversamente per le armature trasversali che risultano completamente esfoliate a causa del fenomeno corrosivo.

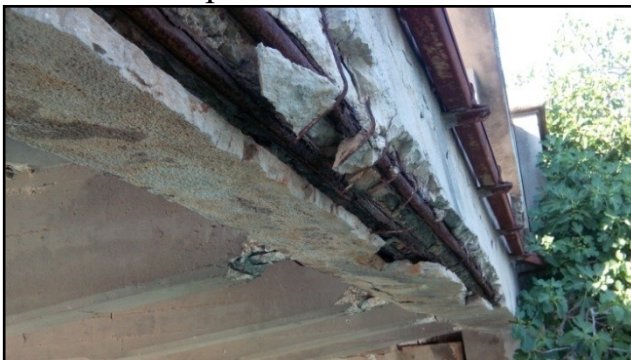
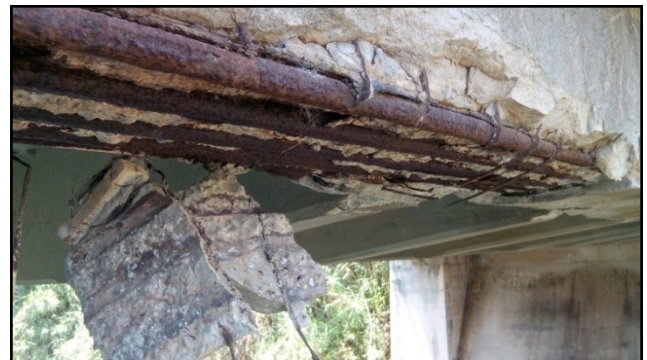
**Figura 3** – Trave di bordo. Degrado delle armature e distacco del copriferro.

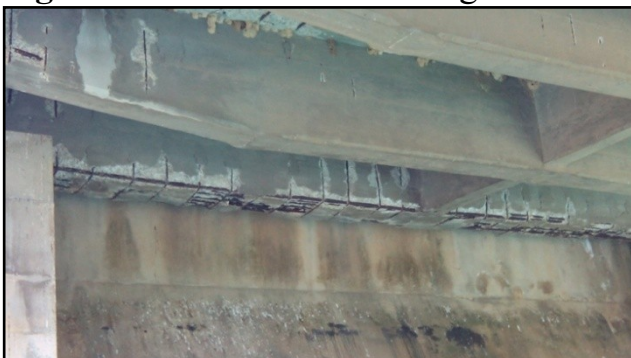
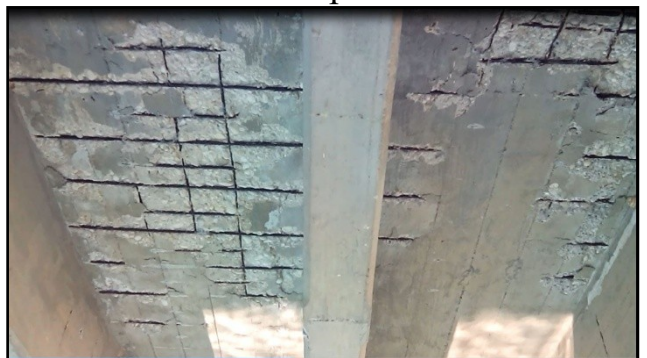
**Figura 4** – Traverso di bordo e soletta. Espulsione del copriferro e corrosione delle armature.

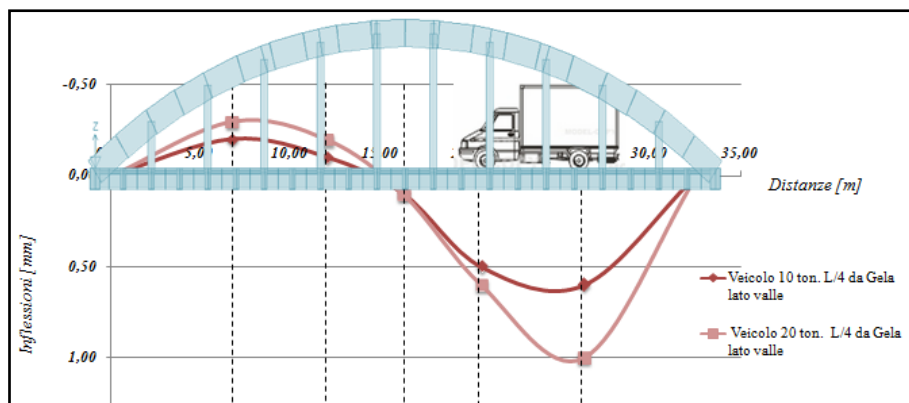
**Figura 10** – Confronto inflessioni configurazione di carico A.

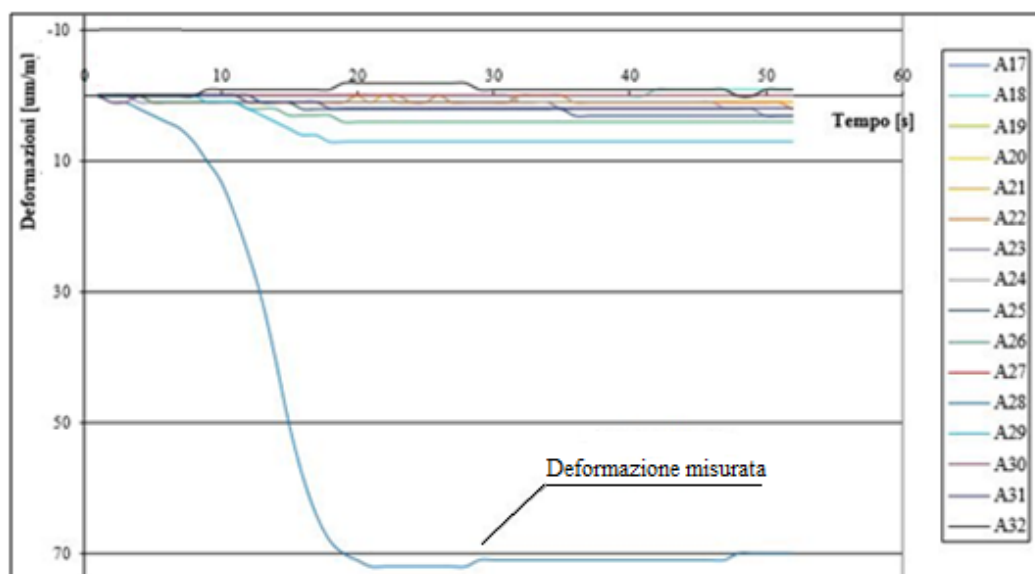
**Figura 15** – Grafico indagine effettuata.

Dai risultati della prova effettuata (Figura 15) si nota che la deformazione di rientro si attesa su  $70 \mu\text{m}/\text{m}$ . Le altre barre rivelano la redistribuzione delle tensioni a seconda dalla posizione rispetto alla barra tagliata.

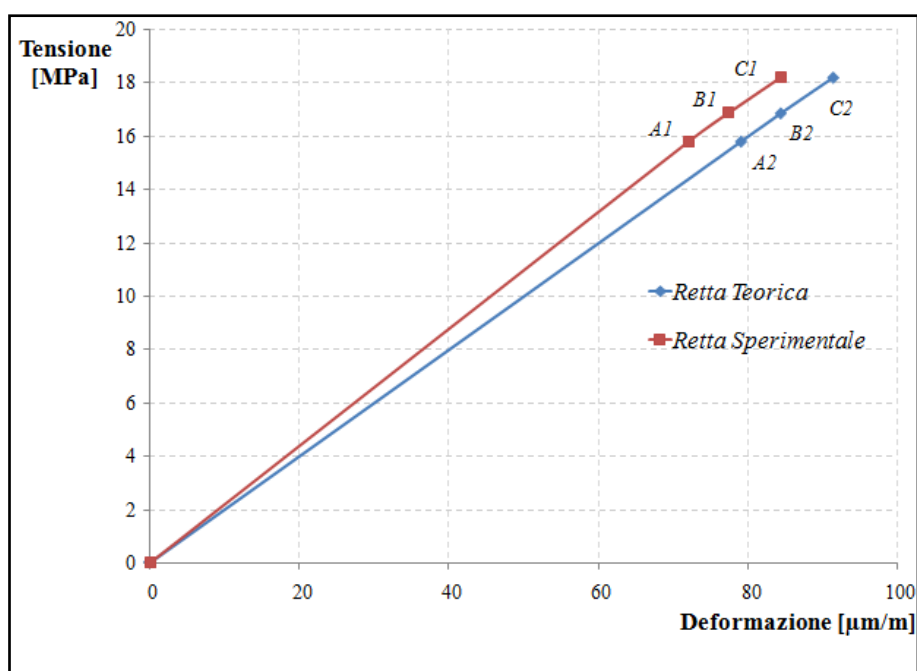
Il grafico in fig. 16 riporta il confronto all'aumentare dei carichi sull'impalcato, in termini di rapporto tensione/deformazione, tra i dati acquisiti sperimentalmente e quelli dedotti dal modello FEM. Le coppie di punti indicano gli step di incremento di carico, in particolare: ponte scarico ( $A_1$ - $A_2$ ), carico sull'impalcato pari a 10 t ( $B_1$ - $B_2$ ), carico sull'impalcato pari a 20 t ( $C_1$ - $C_2$ ). In particolare il punto  $A_1$  è rappresentativo dello stato tensionale in situ.

**Figura 16** – Diagramma tensione/deformazione con incremento di carico.

Le due rette (dati teorici e sperimentali) rivelano un comportamento della struttura perfettamente lineare, inoltre i valori ottenuti sul piano numerico risultano paragonabili.

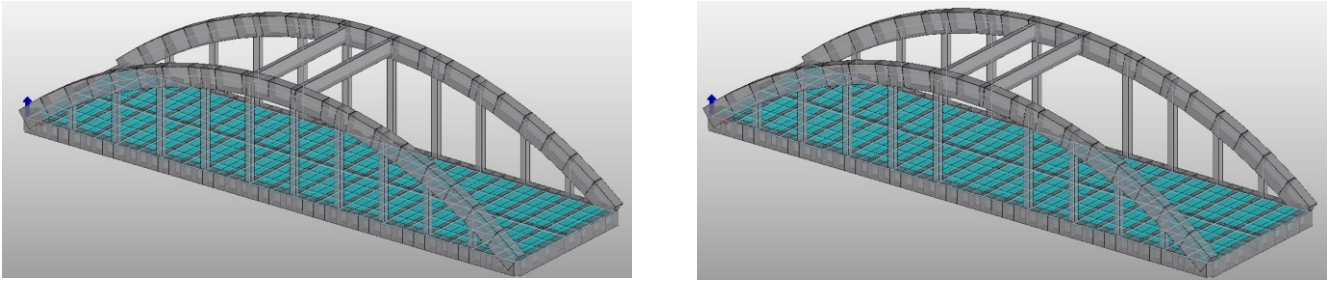
Al fine di analizzare il comportamento della struttura al verificarsi di una condizione di plasticizzazione di un pendino, si è ritenuto opportuno studiare l'opera in esame facendo riferimento a uno schema di tipo variato, ottenuto eliminando il pendino maggiormente sollecitato per ogni arcata.

**Figura 17** – Sinistra - schema originario; Destra – Schema variato.

Ciò ha permesso di verificare come a causa della redistribuzione delle sollecitazioni, conseguente alla plasticizzazione di una coppia di elementi verticali, gli aumenti di sollecitazione ricavati tuttavia non incidono significativamente sull'assetto generale dal punto di vista delle verifiche statiche, in quanto gli elementi che non verificano le condizioni di sicurezza sullo schema statico variato coincidono con quelli che non verificano considerando lo schema originario.

Sulla scorta delle elaborazioni e della interpretazione dei risultati sperimentali e alla luce dei controlli e dei confronti statuiti tra queste misure e le corrispondenti dedotte per via numerica, si è determinato che il comportamento della struttura è adeguato a sopportare i carichi di prova. Per tale motivo si è autorizzata l'apertura al traffico con una limitazione del carico massimo transitabile rispetto a quello di prova e solo su corsia centrale.
