*ELIO LO GIUDICE, GIAN LUIGI DI MARCO,  
AGOSTINO CURTO PELLE, ROBERTA MANTIONE*

*Il Ponte in c.a. sul Cassibile .  
Una struttura a spinta eliminata.*

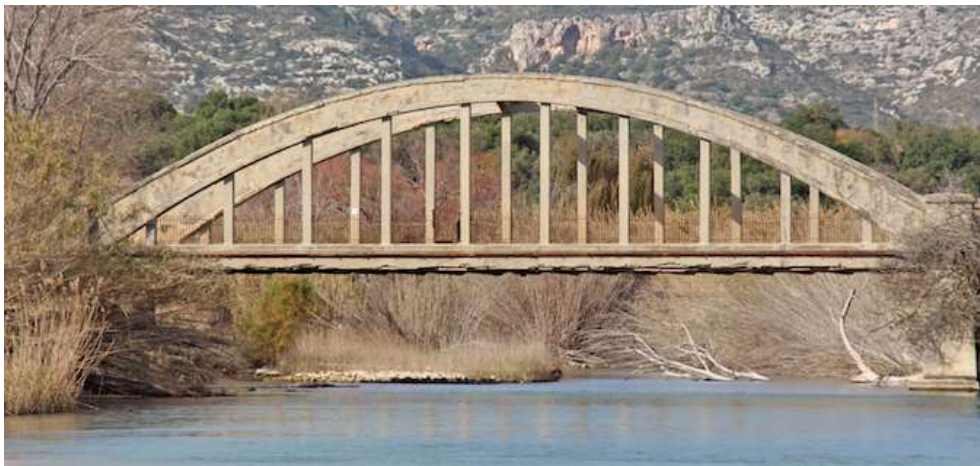
*Fig. 11 Ponte sul Fiume Cassibile*

Il ponte è ad unica campata con luce teorica di circa 30 metri, monta di 6,0 metri ed un franco di 5.0 metri. L'interasse tra le arcate è di 8,30 metri circa, fra le quali sono

predisposti due collegamenti con funzione di controvento di stabilizzazione. La sovrastruttura poggia su pile in calcestruzzo armato. L'opera versa in un serio stato di degrado che allo stato attuale ha interessato le parti corticali degli elementi in calcestruzzo armato con conseguente espulsione del copriferro ed aggressione delle armature. Lo stato di degrado tuttavia non ha indotto particolari deterioramenti nelle armature longitudinali, ma ha quasi del tutto distrutto le armature trasversali.

Infine il ponte sul Cassibile, sulla SS 115 di cui meglio si dirà più avanti Fig. 12. Il manufatto, costruito nel 1930 dalla Ferrobeton, si trovava (e si trova ancora) su una arteria di collegamento tra le città di Avola e Siracusa, esso consentì il transito delle colonne corazzate inglesi durante l'invasione della Sicilia orientale nel luglio del 1943. Quindi si tratta di una struttura che ha sorretto senza danni carichi enormemente superiori<sup>[3]</sup> a quelli per cui era stata progettata<sup>[4]</sup>. Confermando così quanto detto in merito alla robustezza della tipologia strutturale.

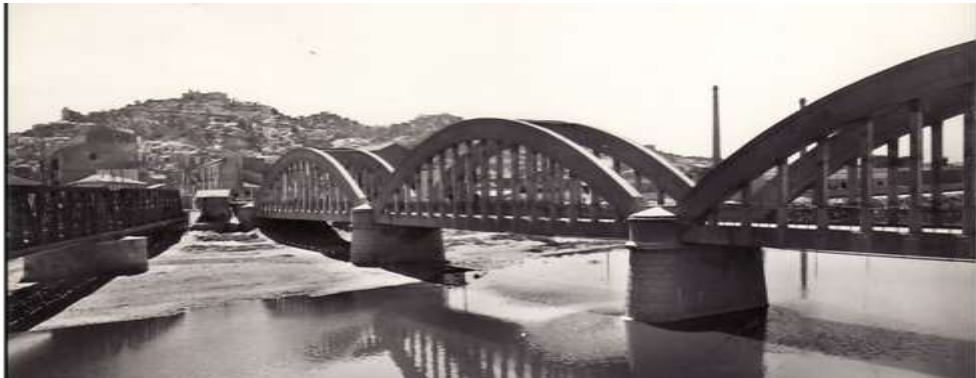
*Fig. 12 - Ponte sul fiume Salso - Licata*

Anche il secondo ponte serviva per collegare le due parti della città Agrigentina di Licata ed oltrepassare il Fiume Salso in prossimità della foce, a differenza degli altri finora citati esso si presentava come un manufatto a tre campate. Esso consentì il

passaggio di parte dell'ottava armata Americana nel Luglio del 1943. Venne demolito alla fine degli anni '60, per far posto ad un elegante ponte a travata realizzato su progetto del Morandi. Singolare è la vicenda di questo manufatto in quanto costituì parte integrante del progetto costruttivo del nuovo ponte così come si evince da una delle tavole esecutive del progetto del Morandi (Fig. 14).

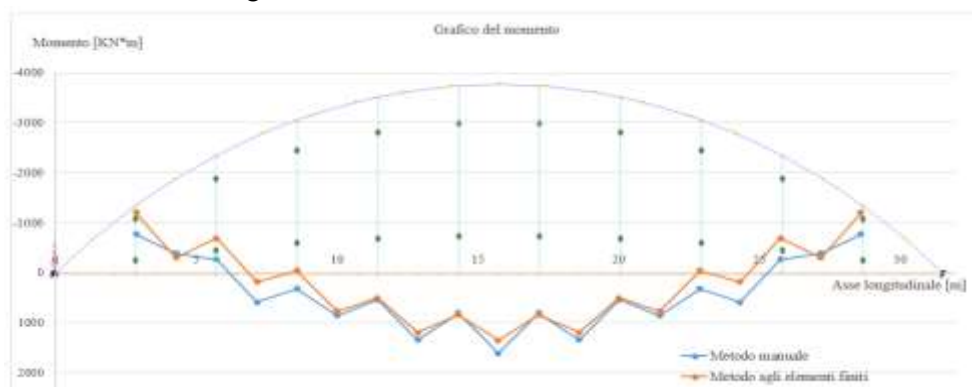
Fig. 16 – Confronto tra i diagrammi dei momenti

prove di carico statico, per valutare le deformazioni dell'impalcato, e la valutazione dello stato tensionale mediante estensimetri elettrici collocati sulle barre di armatura. Lo stato tensionale in situ è stato determinato con la tecnica del rilascio applicata ad una barra d'armatura appartenente ad un pendino. La variazione di deformazione misurata sperimentalmente è risultata essere pari a  $70 \mu\text{m/m}$  mentre quella determinata per mezzo dell'analisi FEM è stata valutata in  $79 \mu\text{m/m}$ , quindi in sostanziale accordo. Le risultanze in termini di spostamenti e tensioni hanno consentito di verificare la rispondenza con le previsioni di calcolo. Si riporta infine il confronto tra i diagrammi del momento flettente  $[\text{KN}\cdot\text{m}]$  ottenuto tra il metodo manuale e l'analisi agli elementi finiti.
