**PONTE FERROVIARIO SUL FIUME SALSO
VERIFICHE PROPEDEUTICHE ALLA VELOCIZZAZIONE
DELLA LINEA**

RAILWAY BRIDGE ON SALSO RIVER IMPROVEMENT SERVICE SPEED

Elio Lo Giudice,
Valentina Carlisi
Laboratorio DISMAT Srl
92024 Canicattì (AG), Italia
eliologuidice@dismat.it
valecarlisi@libero.it

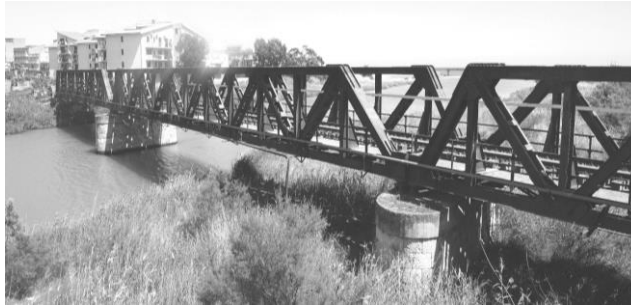
Fig. 1. Veduta d'insieme del ponte sul fiume Salso

Il ponte ferroviario della linea Licata-Falconara attraversa il fiume Salso in corrispondenza della città di Licata con un manufatto in acciaio a travate reticolari. L'attraversamento, in obliquo di 19° , viene staticamente risolto con tre campate isostatiche di cui le due di riva hanno lunghezza pari a 36 m mentre quella centrale ha lunghezza pari a 40 m e con larghezza dell'impalcato pari a 4.80 m.

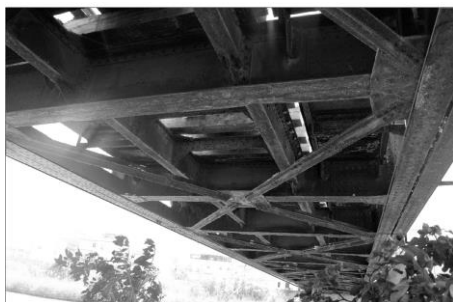
Fig. 4. Vista travi di bordo

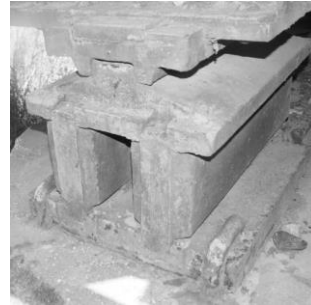
Fig. 10. Particolare appoggio carrello

della trave di frenamento generalmente richiesta in considerazione della luce della travata [9]. L'impianto poggia su apparecchi di appoggio in acciaio di cui uno del tipo *fisso a bilanciere* [9] (figura 9) e l'altro *scorrevole a rulli a settore* [9] (figura 10). Le sottostrutture sono realizzate in muratura con blocchi lapidei squadrate aventi in sommità una piastra di ripartizione in c.a.
