PONTE FERROVIARIO A TRAVATE METALLICHE SUL FIUME SALSO

E. Lo Giudice¹, G.L. Di Marco², G. Navarra¹, R. Mantione², V. Carlisi¹, C. Vitellaro³, P. Sorce³

1. DESCRIZIONE GENERALE DEL MANUFATTO

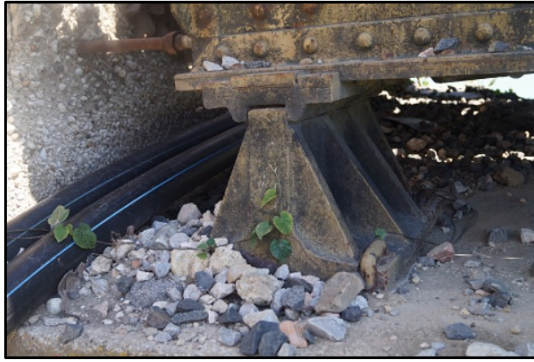
Figura 1 Appoggio cerniera

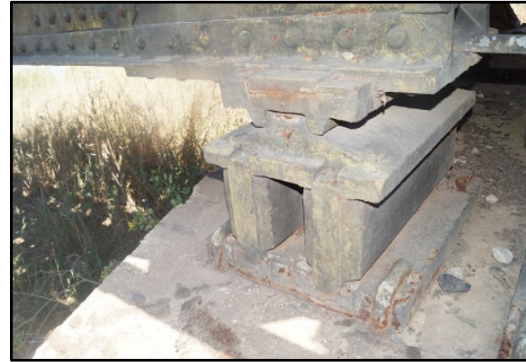
Figura 2 Appoggio carrello

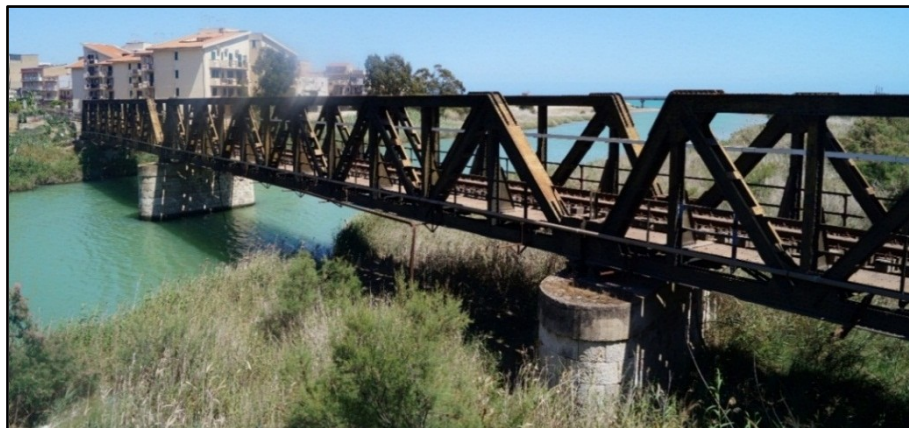
Il ponte, in carpenteria metallica, attraversa in obliquo il fiume ed è costituito da tre campate isostatiche con struttura di tipo reticolare. Ogni singola campata, dal punto di vista costruttivo, è stata risolta mediante lo schema classico formato da due travi maestre reticolari di tipo Pratt aventi corrente superiore con sezione aperta composta da elementi a U e collegati da una piattabanda superiore continua ed opportunamente diaframmata, corrente inferiore avente sezione formata da due profili composti a T rovescia (le cui dimensioni delle ali variano longitudinalmente), aste diagonali di parete costituite da profili laminati ad U calastrellati fanno eccezioni le diagonali di accesso che presentano sezione composta scatolare, i montanti sono in profilo laminato a doppio T. Completano l'impalcato traversoni in profilo a doppio T composto, i longheroni a doppio T composto, il controvento orizzontale. Circostanza singolare della composizione strutturale del manufatto è costituita dalla mancanza della trave di frenamento che sarebbe stato opportuno inserire in considerazione della luce della travata [10]. L'impalcato poggia su apparecchi di appoggio in acciaio di cui uno di tipo fisso a *bilanciere* [10] e l'altro a carrello con *rulli a settore* [10]. Le sottostrutture sono realizzate in muratura con blocchi lapidei squadrati aventi in sommità una piastra di ripartizione in c.a.

Figura 3 Ponte a travate metalliche sul fiume Salso

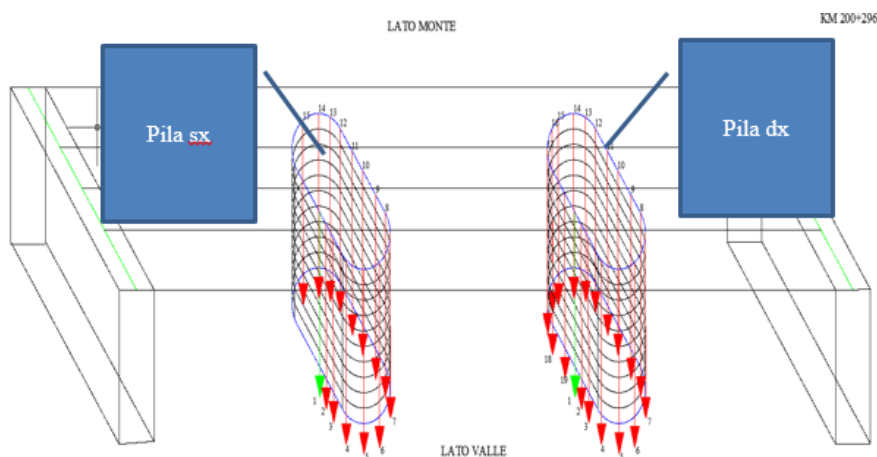
A completamento del rilievo geometrico è stata effettuata l'indagine Georadar sulle sottostrutture per individuare eventuali presenze di anomalie, cavità ed inclusioni. Di seguito si riportano lo schema d'indagine GPR ed alcuni dei radargrammi più significativi.

Figura 6 Schema indagine Georadar svolta

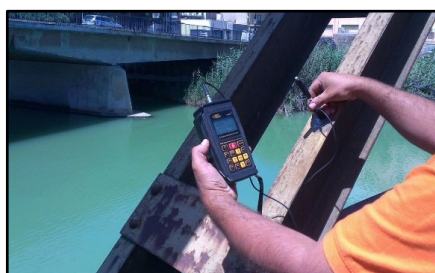
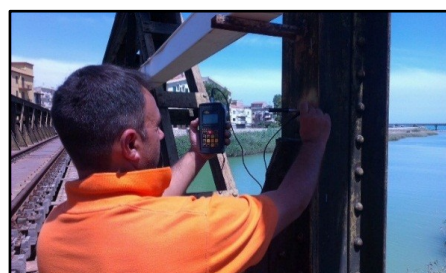
La seconda fase del protocollo ha previsto la caratterizzazione dei materiali sia dal punto di vista meccanico sia chimico. La stima della resistenza meccanica a trazione dell'acciaio dei profili, vista l'impossibilità di prelievo di materiale, è stata ottenuta tramite l'esecuzione di prove di microdurezza con metodo a rimbalzo Leeb utilizzando un Microdurometro Smart Sensor AR936. Le prove sono state precedute dall'accurata preparazione della superficie da indagare mediante mola e successiva levigatura con carta abrasiva. I risultati dei valori medi ottenuti per tutti gli elementi indagati sono riportati in Tabella 2.

Figura 10 Microdurezza Diagonale campata 3 Figura 11 Microdurezza Piedritto campata 2

Piedritti Camp. 1	Piedritti Camp. 2	Piedritti Camp. 3	Diagonali Camp. 1	Diagonali Camp. 2	Diagonali Camp. 3
Durezza di Leeb (HDL)	367	374	374	378	372	369
Durezza di Vickers (HV)	122	128	128	131	126	124
Resist. mecc. a trazione [N/mm ²]	414	392	430	440	426	420

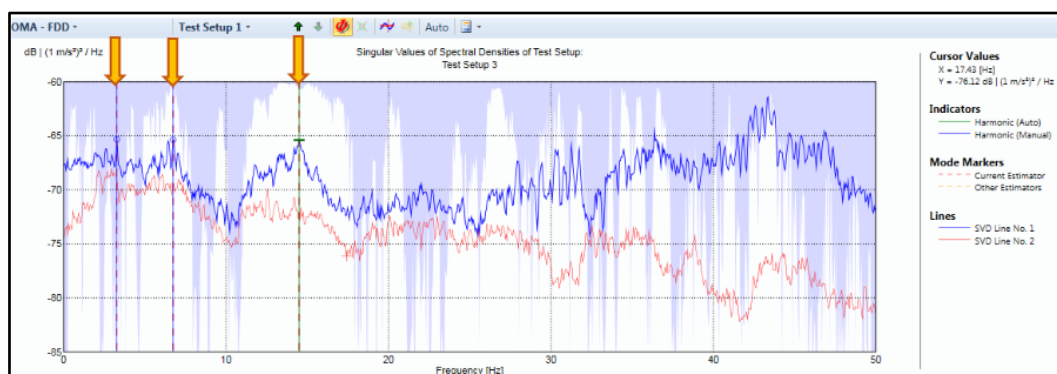
La prova ha permesso la stima dei parametri dinamici in termini di frequenze proprie, coefficienti di smorzamento e forme modali, attraverso l'Analisi Modale Operazionale (OMA) secondo la tecnica FDD (*Frequency Domain Decomposition*). I dati acquisiti nel dominio del tempo sono stati trasformati nel dominio della frequenza grazie all'algoritmo della *Fast Fourier Transform* (FFT). Essi, preliminarmente trattati [11,17] sono stati elaborati con software dedicato *ARTEMIS Modal 4.0*, consentendo la lettura delle frequenze sullo spettro dei valori singolari della matrice di densità spettrale. La tecnica FDD consiste in [15]:

Figura 14 Valori singolari della matrice di densità spettrale – Campata 2 Setup 1

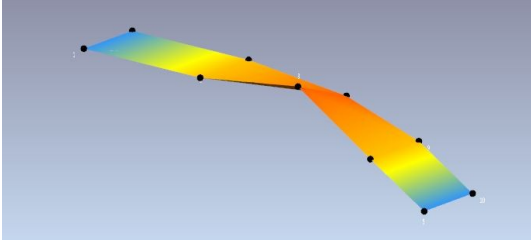
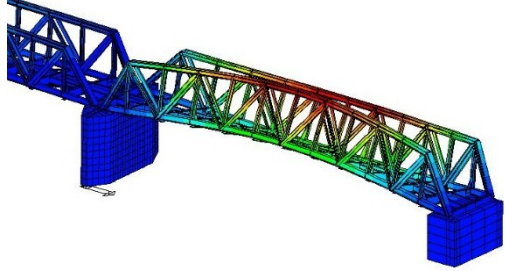
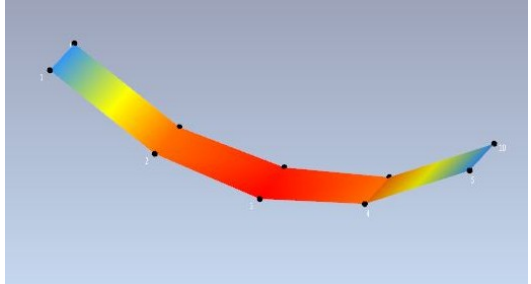
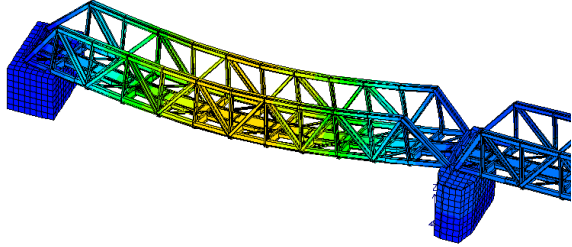
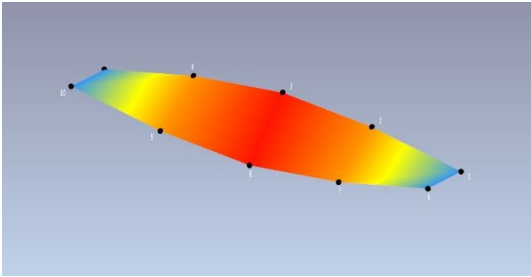
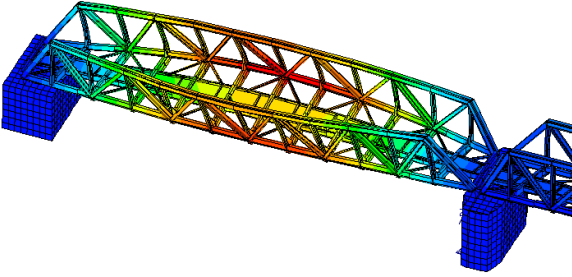
Tabella 4 Confronto tra le deformate sperimentali e teoriche

f_1 [Hz]	f_2 [Hz]	f_3 [Hz]
Frequenze sperimentali	3.75	5.80	8.52
Frequenze Teoriche	4.05	6.07	7.76
<i>Differenza [%]</i>	-8.00	-4.60	8.90

<p>Sper. $f_1 = 3.75$ Hz</p>

<p>FEM $f_1 = 4.05$ Hz</p>

<p>Sper. $f_2 = 5.80$ Hz</p>

<p>FEM $f_2 = 6.07$ Hz</p>

<p>Sper. $f_3 = 8.52$ Hz</p>

<p>FEM $f_3 = 7.76$ Hz</p>
