# The bridge over the river Cassibile: a structure in r/c Bowstring scheme dating 1930

## Il ponte sul Cassibile. Una struttura in c.a. tipo Bowstring del 1930

E. Lo Giudice<sup>1</sup>, G. L. Di Marco<sup>2</sup>, M. Gallo<sup>1</sup>, R. Mantione<sup>2</sup>

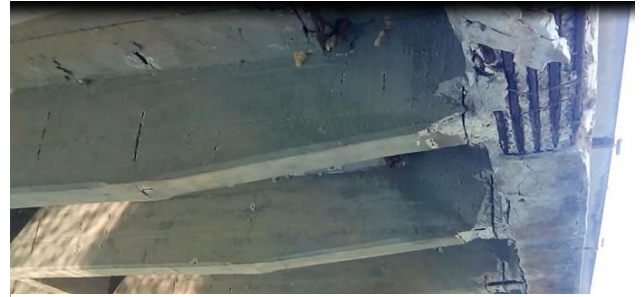
Figure 2 – Cross beam and thrust beam/Traversi e trave reggispinta

Tuttavia le verifiche hanno messo in evidenza la scarsa capacità resistente della trave reggispinta e dei traversi sotto le azioni taglianti, in ragione di questo risultato si è deciso di limitarne il carico di servizio.

Nello schema variato i coefficienti di sfruttamento ( $S_d/R_d$ ) ottenuti risultano essere maggiori all'unità per le verifiche a taglio lato acciaio, per l'evidente assenza di staffe nelle travi reggispinta e nei trasversi di bordo, difatti in questi elementi l'armatura a taglio risulta ormai inesistente a causa della corrosione. Risulta infine superare l'unità anche nella verifica a flessione la trave rompitratta.

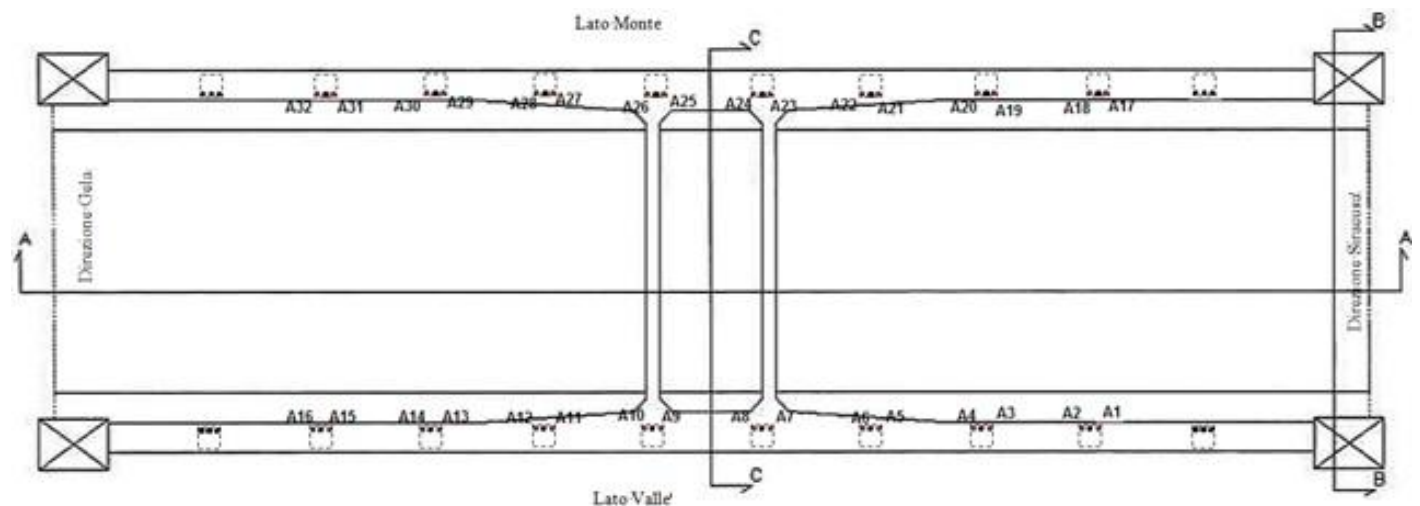
Figure 7. Identification of instrumented bars/Individuazione delle barre strumentate

Per ogni pendino, si sono monitorate le deformazioni di due barre della armatura di spigolo dal lato della carreggiata (vedi Figure 7) complessivamente sono stati installati 32 estensimetri sui pendini (16 lato valle e 16 lato monte). Inoltre, sono state monitorate le travi reggispinta, applicando gli estensimetri sulle barre di armatura longitudinale inferiori. Si è strumentata una sezione in mezzeria ed una in corrispondenza di un pendino prossimo alla mezzeria per entrambi le travi (vedi Figure 8). Un ultimo dispositivo è stato montato su una barra di acciaio per monitorare le deformazioni dovute alle variazioni termiche (estensimetro compensatore).

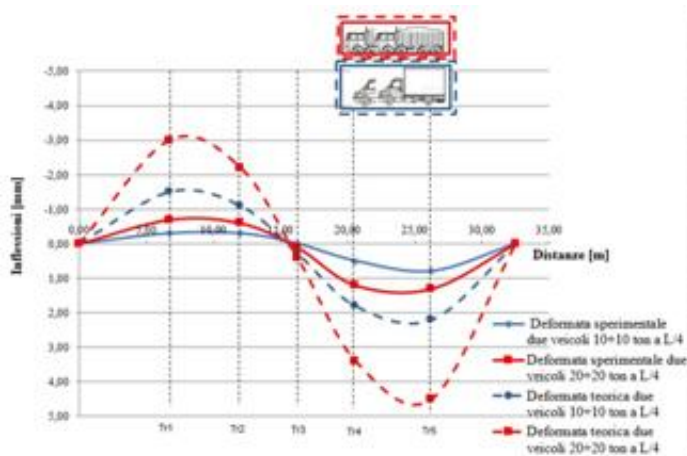
Figure 11. Deformed- Vehicles position L/4 / Deformata con veicoli in posizione L/4

I dati in termini di inflessioni, sollecitazioni e tensioni, ottenuti tramite il modello FEM, sono stati messi a confronto con quelli ricavati sperimentalmente (vedi fig. 11) Dai diagrammi degli spostamenti elastici (deformate), si osserva la sostanziale coincidenza, in termini qualitativi, del dato teorico con quello sperimentale; mentre dal punto di vista numerico, si osserva che le frecce teoriche sono superiori a quelle sperimentali in ogni sezione. Circostanza, quest'ultima, che denuncia come la flessione-rigidità della struttura reale sia superiore a quella valutata nel modello FEM.

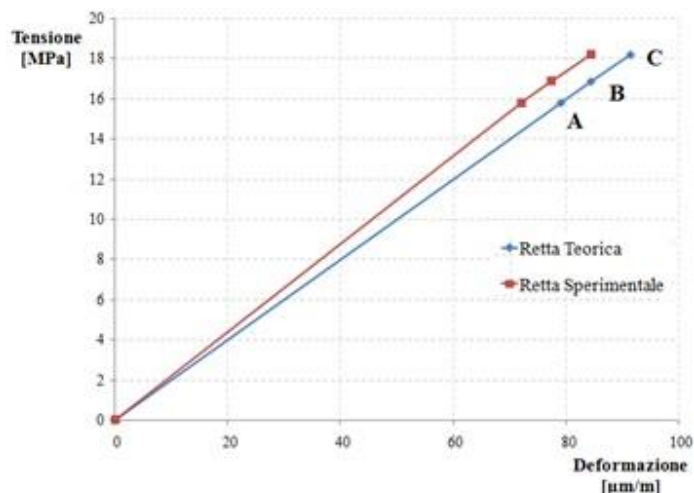
Figure 12 – Stress-strain diagram / Diagramma tensione-deformazione

L'andamento delle due curve, praticamente lineare, dimostra da una parte che i risultati sperimentali sono prossimi a quelli teorici, dall'altra, che la risposta del sistema è di tipo elastico lineare.

Il punto A del grafico indica che sulla barra la tensione dopo il taglio della stessa, dovuta al peso proprio della struttura e al carico permanente, è pari a 15,8 MPa; ad essa corrisponde una deformazione di 79  $\mu\text{m/m}$ . Incrementando il carico (tramite carico

accidentale di 10 ton), si verifica un aumento di tensione sulle barre ( $\Delta\sigma_1$ ) pari a 0,68 MPa cui corrisponde un incremento di deformazione ( $\Delta\varepsilon_1$ ) pari a 3  $\mu\text{m/m}$  (punto B). Il punto C indica la situazione corrispondente all'incremento di tensione ( $\Delta\sigma_2$ ) di 1,11 MPa (dovuta al carico accidentale di 20 ton), rispetto alla configurazione iniziale, e il corrispondente incremento di deformazioni ( $\Delta\varepsilon_2$ ) pari a 6  $\mu\text{m/m}$ . La tensione finale ( $\sigma_2$ ) è pari a 16,9 MPa e la corrispondente deformazione ( $\varepsilon_2$ ) è pari a 85  $\mu\text{m/m}$ .

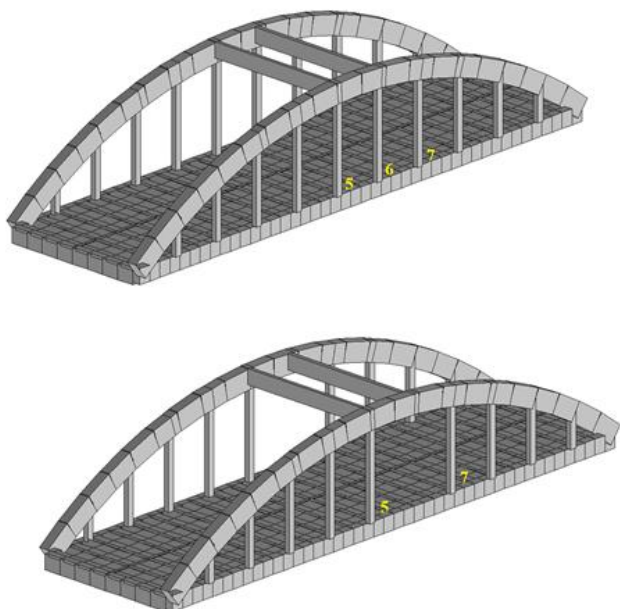
Figure 13. Above: Pattern of Cassibile Bridge, below; Varied pattern of Cassibile Bridge/ In alto: schema del Ponte Cassibile, in basso: schema variato del Ponte Cassibile.

Tale schema (vedi fig.13) consiste nel confrontare le sollecitazioni ante e post plasticizzazione del pendino maggiormente sollecitato (nel caso in oggetto pendino n.6) nella condizione di carico più gravosa, in modo da quantificarne l'incremento, in predefinite sezioni di controllo.
