## **COLLASSO PARZIALE DI UN EDIFICIO IN C.A. AD AGRIGENTO**

Nel marzo del 2014, nella città di Agrigento, si è verificato un evento franoso che ha interessato il versante nord del viale prospiciente la Valle dei Templi; esso ha coinvolto nel suo evolversi un muro di sostegno in c.a. ed una porzione del banco calcarenitico sottostante. Il cedimento di questi ha investito violentemente un edificio a struttura in c.a. provocando il parziale collasso del telaio di facciata. Fortunatamente, all'ora in cui si è verificato l'impatto, nell'edificio si trovavano poche persone e la tragedia è stata scongiurata, ma i danni prodotti sono stati ingenti. La Protezione Civile è intervenuta immediatamente per ripristinare le condizioni di sicurezza del versante, delegando al condominio gli interventi di recupero strutturale del fabbricato. Lo stesso ente ha imposto inoltre che le operazioni di rimozione del materiale e degli elementi strutturali collassati fossero precedute da un propeedeutico intervento di messa in sicurezza dell'edificio. Si descrivono: lo scenario che ha provocato la frana, gli interventi di messa in sicurezza temporanea e di recupero strutturale. Vengono pure descritte le me

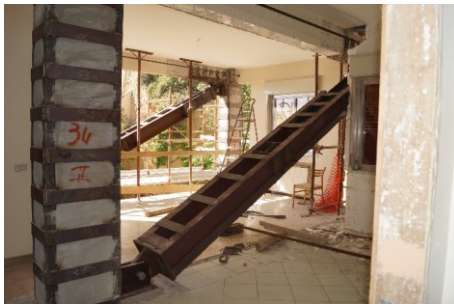
**Figura 8.** Vista Telai trasversali I e II – piano secondo

Nelle zone di convergenza del puntone anche le travi sono state opportunamente rinforzate a taglio tramite l'inserimento di angolari LU 100x10 nei vertici dell'intradosso della trave e di bande aventi spessore di 10 mm e altezza di 100 mm, da saldare direttamente sugli angolari con un passo di 200 mm; quest'ultime vengono fissate alla trave con barre filettate  $\phi 20$  attraverso ancoraggi chimici.

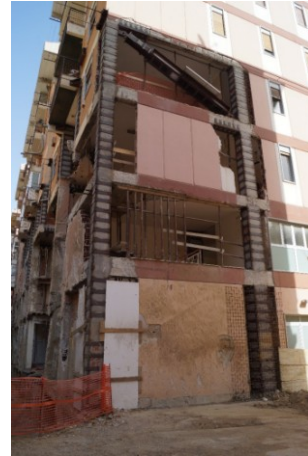
**Figura 11.** Vista della pilastrata d'angolo dopo l'intervento

Gli undici puntone installati erano di due tipi: A (puntone telescopico) e B (puntone di rinvio), entrambi realizzati utilizzando profili UPN accoppiati; l'elemento telescopico è stato realizzato con profili HEB.

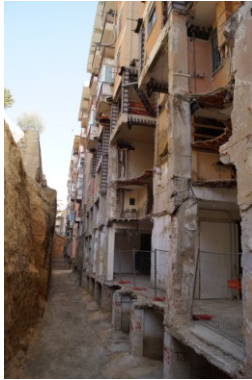
**Figura 12.** Vista del prospetto Nord

La fase finale delle lavorazioni, "messa in sicurezza definitiva", ha previsto la preventiva demolizione degli elementi collassati, i quali grazie alla messa in tensione dei puntone non assolvevano ormai alcuna funzione portante, e la successiva ricostruzione di questi con materiali aventi caratteristiche meccaniche adeguate.
