**MESSA IN SICUREZZA E MIGLIORAMENTO SISMICO
DI UN EDIFICIO IN C.A. DANNEGGIATO DA UNA FRANA
AD AGRIGENTO**

**SEISMICALLY IMPROVEMENT
OF A RESIDENTIAL RC BUILDING PARTIALLY COLLAPSED
DUE TO A LANDSLOW IN AGRIGENTO CITY**

Elio Lo Giudice,
Valentina Carlisi
Laboratorio DISMAT srl
92024 Canicattì (AG), Italia
eliologiudice@dismat.it
valecarlisi@libero.it

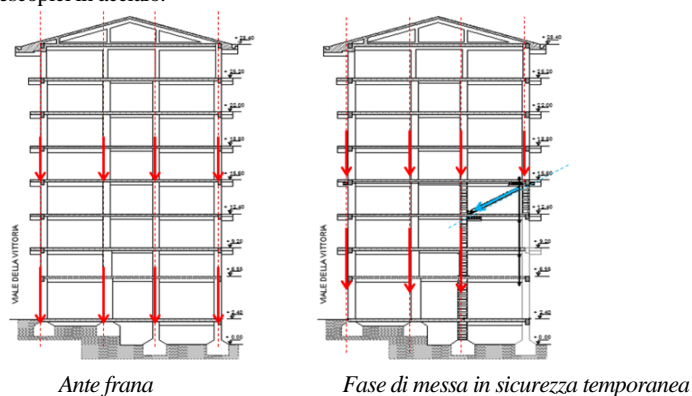
Il progetto redatto ha previsto la canalizzazione del carico che gravava sulla porzione di struttura danneggiata sulla parte integra, vista l'impossibilità degli elementi collassati di assolvere alla loro funzione. L'approccio scelto, per lo studio del funzionamento statico, è denominato in letteratura *"Metodo del percorso di carico con deviazione"* [1]. La variazione della traiettoria del carico è stata ottenuta mediante l'inserimento di puntoni telescopici in acciaio.

La scelta di tale intervento è stata dettata dalle condizioni in cui si trovava l'opera, dalla richiesta di effettuare lavorazioni il meno invasive possibile e dalla tempestività con cui esso doveva essere effettuato.
