# INDAGINI NON DISTRUTTIVE E CARATTERIZZAZIONE DINAMICA DI UN VIADOTTO FERROVIARIO IN MURATURA SULLA LINEA FERROVIARIA CANICATTÌ -GELA-COMISO

A seguito della velocizzazione della linea ferroviaria Canicattì-Gela-Comiso è stato necessario valutare le condizioni statiche di un campione rappresentativo di manufatti sottoposti alle nuove e più gravose condizioni di carico. Particolare attenzione è stata posta al viadotto in muratura a sette arcate avente lunghezza complessiva pari a 101,20 m posto alla progressiva 187+450. Il livello di conoscenza del manufatto è stato raggiunto mediante un accurato rilievo geometrico integrato da una campagna di rilevazioni sperimentali condotte in situ ed in laboratorio sulla base di un protocollo di indagini in cui si è fatto ampio ricorso a tecniche non distruttive. Nel lavoro si illustrano anche i risultati delle prove di caratterizzazione dinamica che sono stati utilizzati per calibrare il modello FEM della struttura.

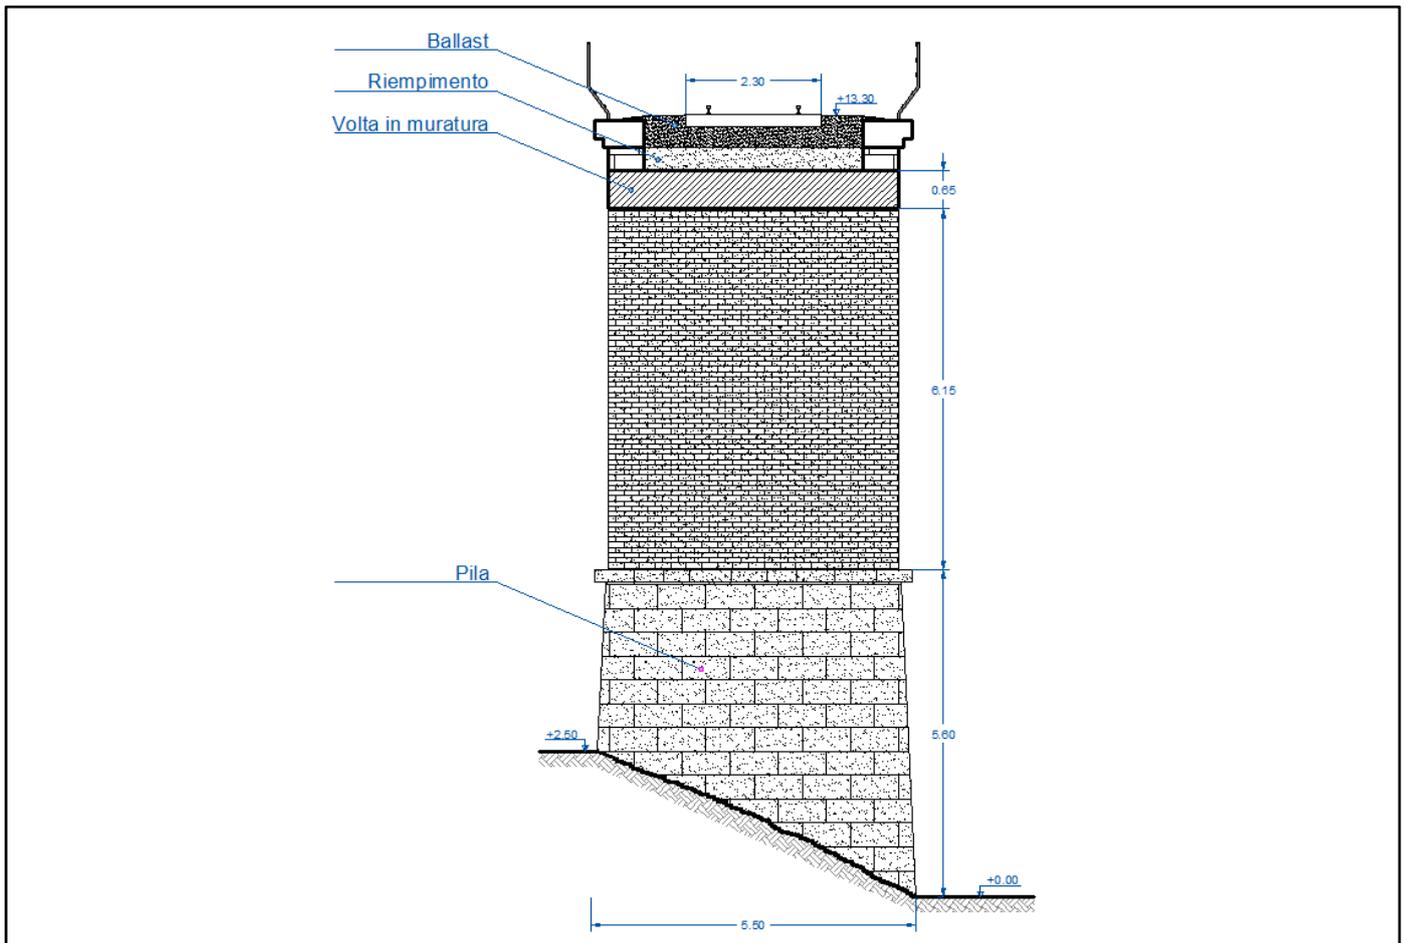
**Figura 4** Sezione di mezzeria

L'indagine mediante GeoRadar è stata calibrata tramite indagini visive in profondità con endoscopio. Queste, d'altra parte hanno confermato i dati rilevati mediante tecnica Georadar, infatti la muratura risulta uniforme sia nelle sottostruttura che nelle volte, si evidenziano lievi cavità dovute alla disgregazione dei giunti di malta. E' stato inoltre possibile discriminare lo spessore dei vari strati che compongono le diverse parti dell'opera, ed in particolare gli strati di rinfiacco e riempimento (vedi Figura 4).

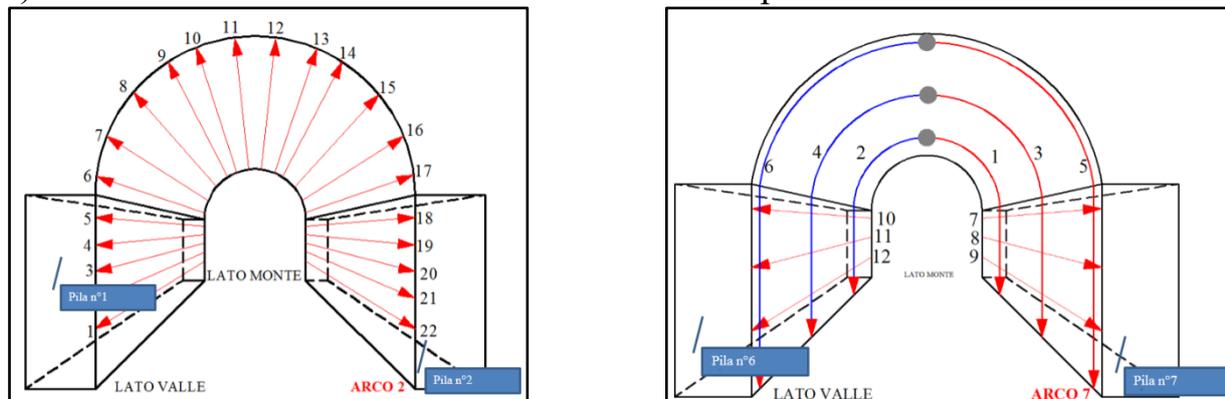
**Figura 6** Schema tipo indagine georadar

Lo schema tipo utilizzato per l'esecuzione di tali indagini è quello mostrato in Figura 6, vengono riportati alcuni dei radargrammi maggiormente rappresentativi. Da questi si nota come la muratura, anche in profondità, non presenti disomogeneità, ma sono visibili lievi anomalie locali ed isolate (rettangoli in rosso e picchi iperbolici segnati dalle frecce in rosso) che indicano la carenza di malta tra i blocchi di pietra.
