# INDAGINI NON DISTRUTTIVE SUL PONTE AD ARCO IN C.A. SUL FIUME CASSIBILE

E. Lo Giudice<sup>1</sup>, G.L. Di Marco<sup>2</sup>, M. Gallo<sup>1</sup>, R. Mantione<sup>2</sup>, V. Carlisi<sup>1</sup>

## SOMMARIO

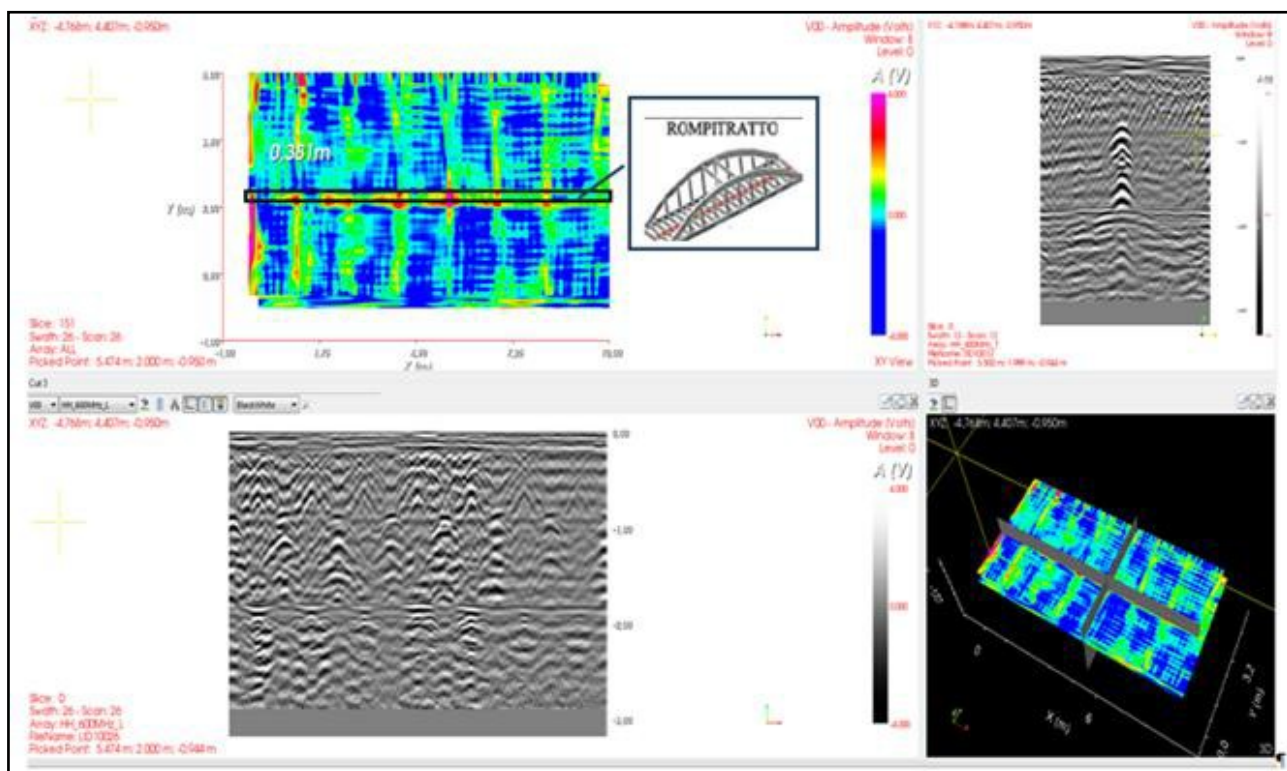
Figura 6 – Indagine GPR sezione -95 cm.

Ad integrazione delle indagini oggetto di un precedente studio [5], si è effettuata una ricognizione della soletta dell'impalcato tramite tecnica GeoRadar. Di seguito si riporta la sezione orizzontale dal piano stradale, in cui si individuano oltre all'armatura i traversi e la trave rompitratta.
